部分学生宿舍内外环境现状初步调研

2021.04

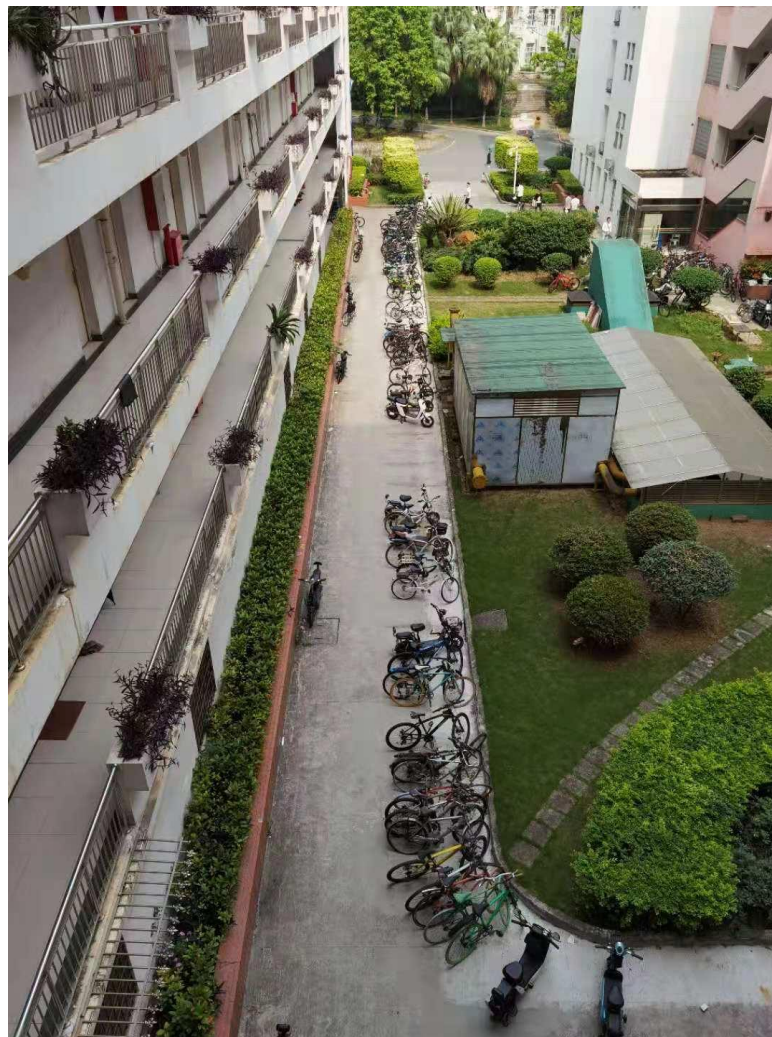
一、单车堆放问题

学生家庭条件改善，交通工具（如电动车、自行车）日益增多，且集中在入口位置，产生的“过道拥挤”问题。

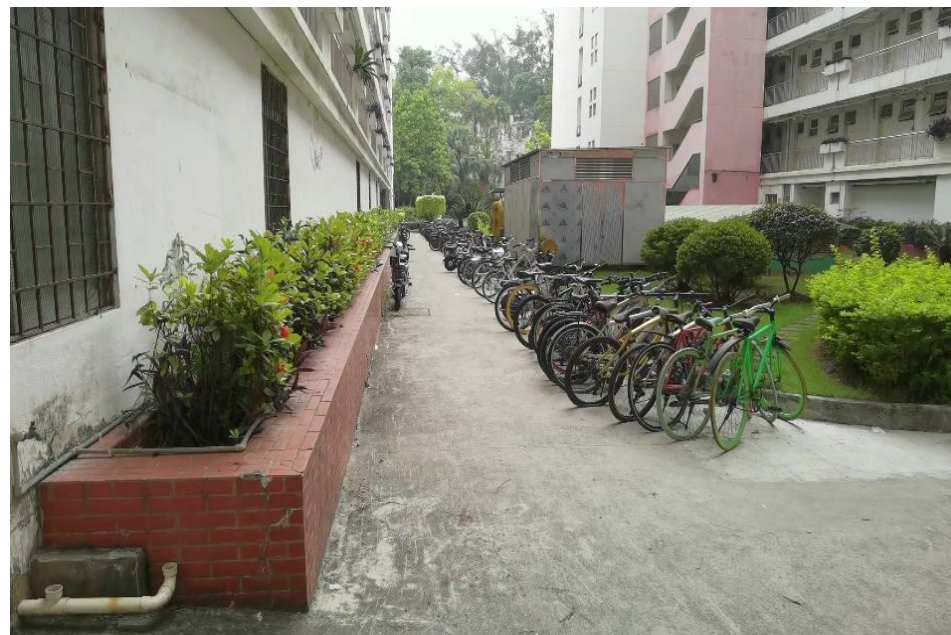
二、空间利用不当

学生动线局限，花圃（红框）基本无人流走动，仅仅起到绿化作用。
宿舍一楼为仓库，各种各样的物品堆积，楼道布满灰尘。

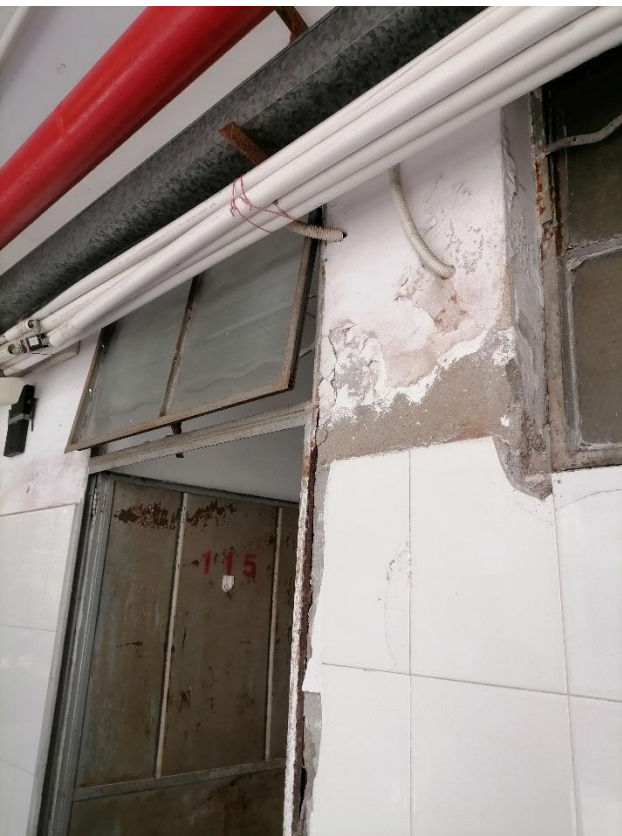
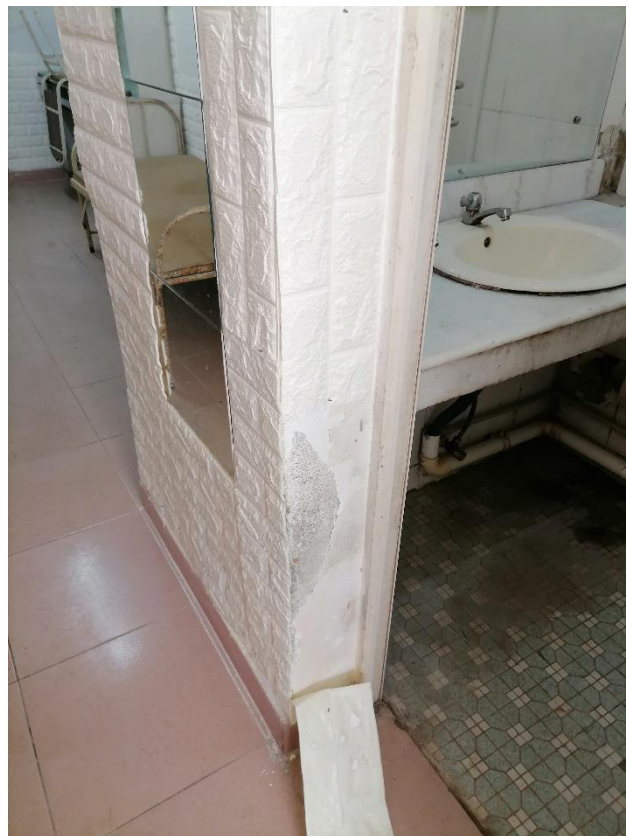
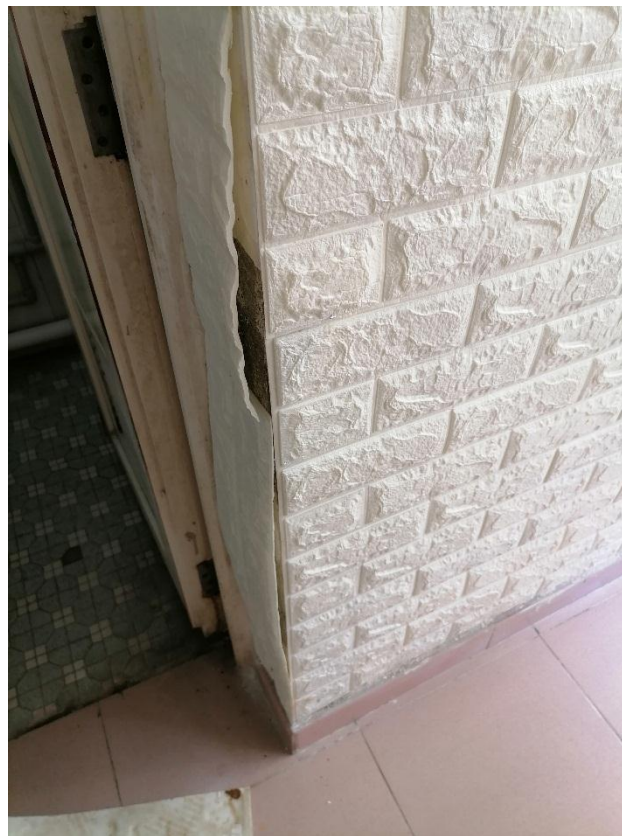
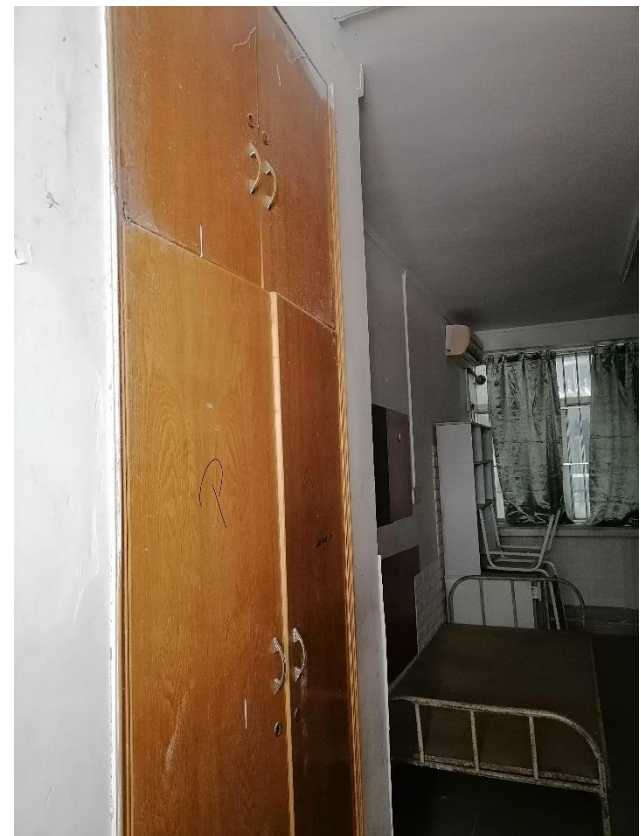
墙面斑驳，防水层破坏，引起家具受潮变形，如何加强防水？构造设计？

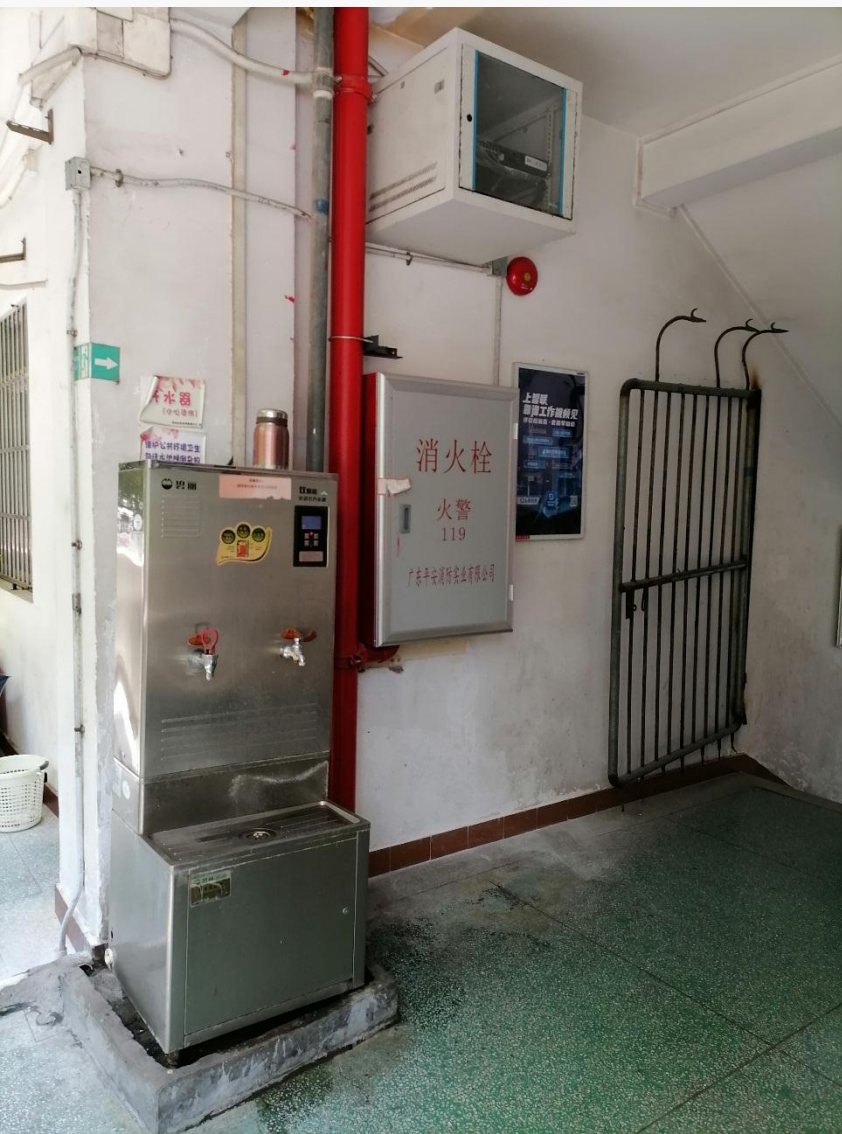
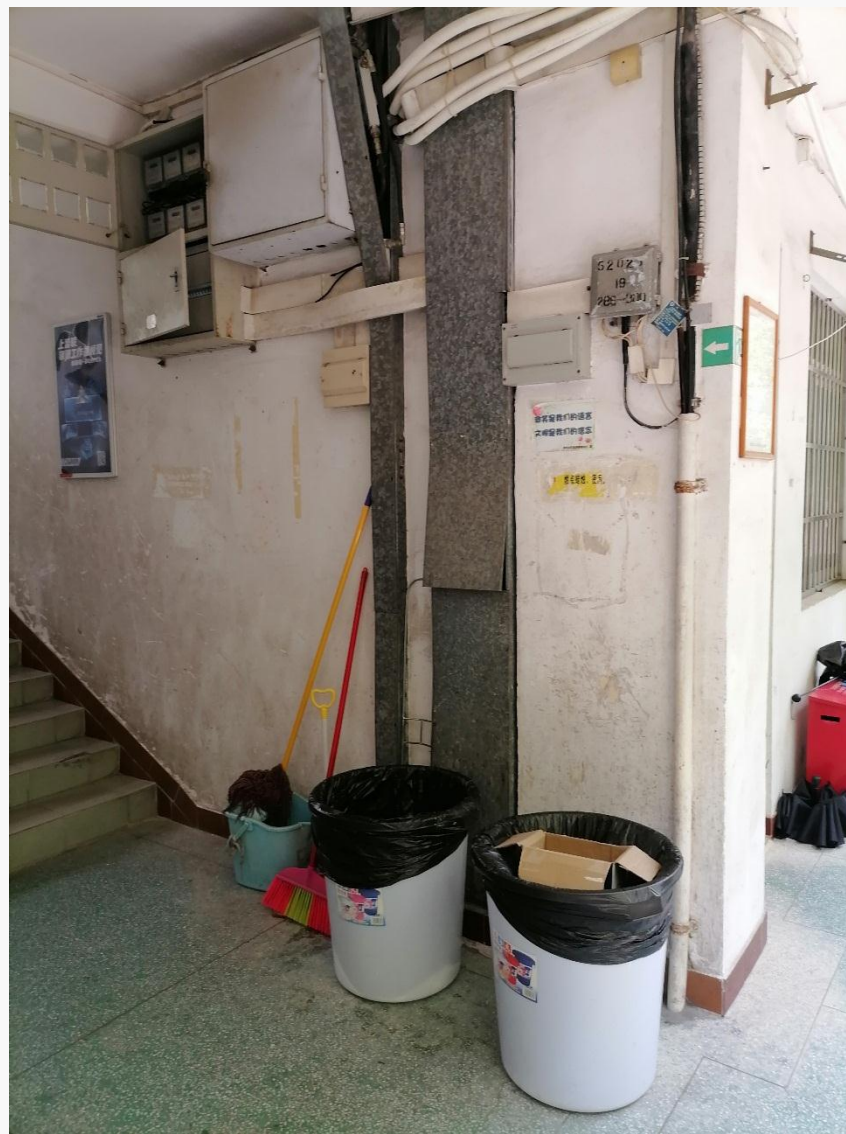
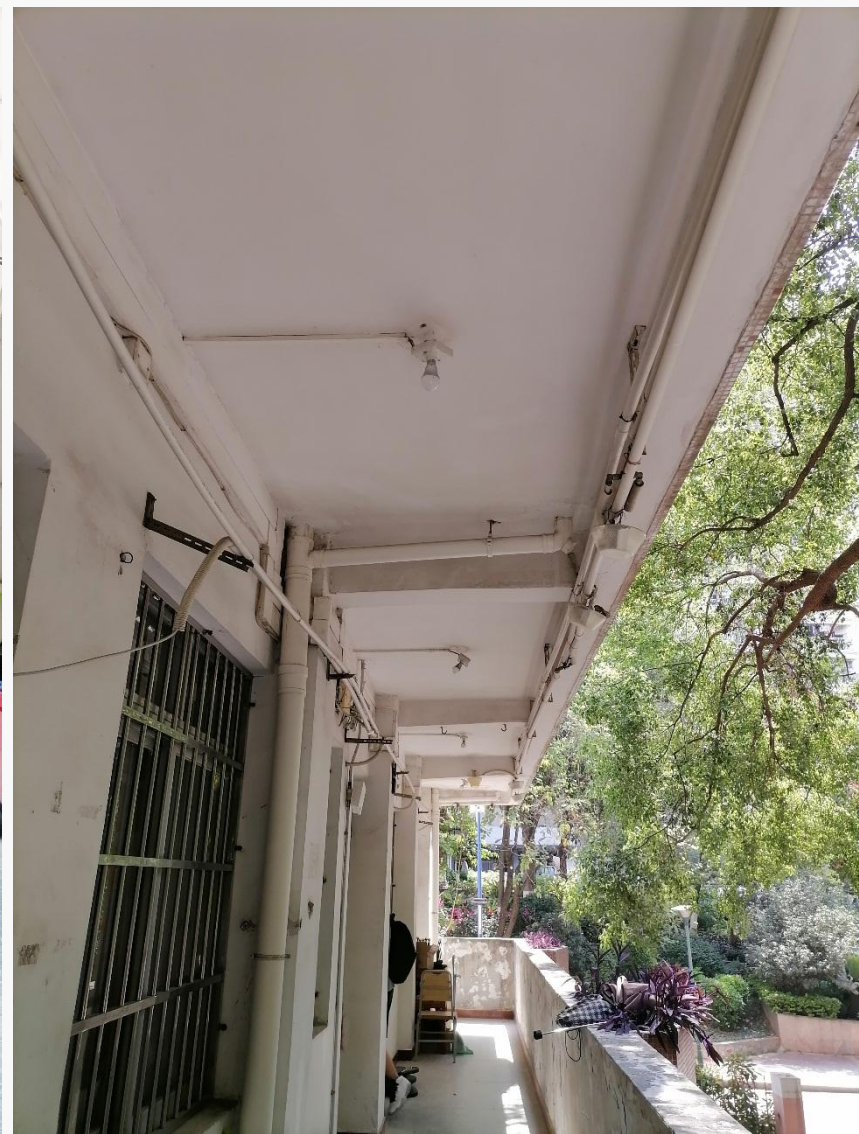
门厅 (功能组织对当今生活需求考虑不足, 管线裸露、室内设计艺术性不足, 标识缺乏)

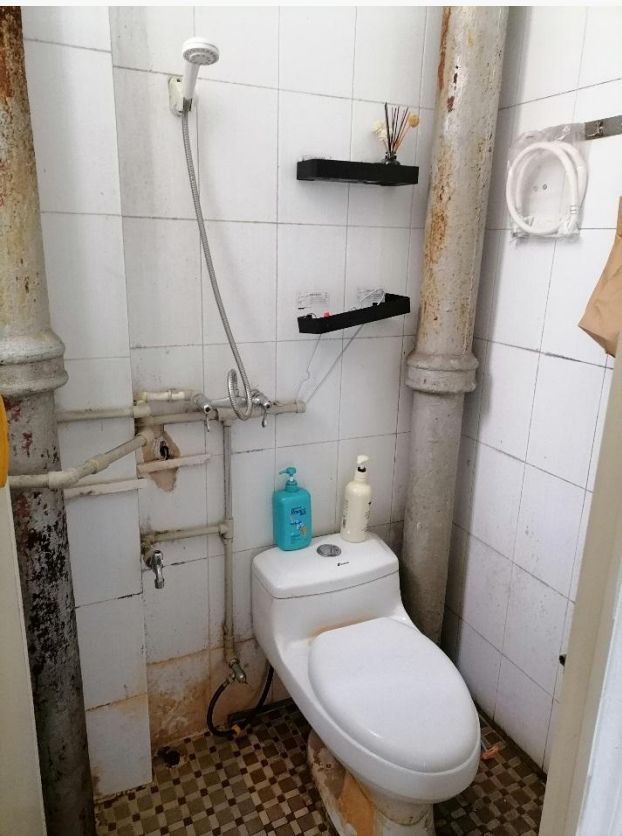
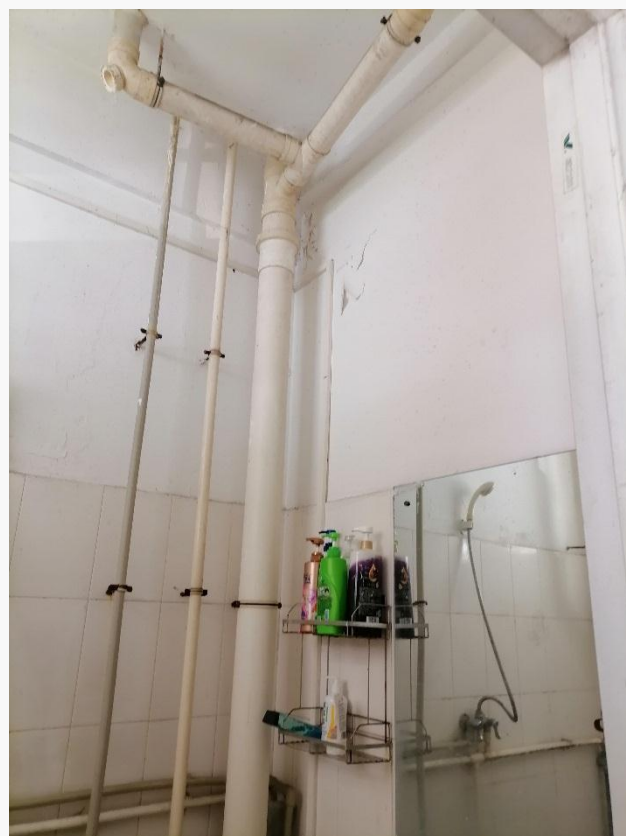
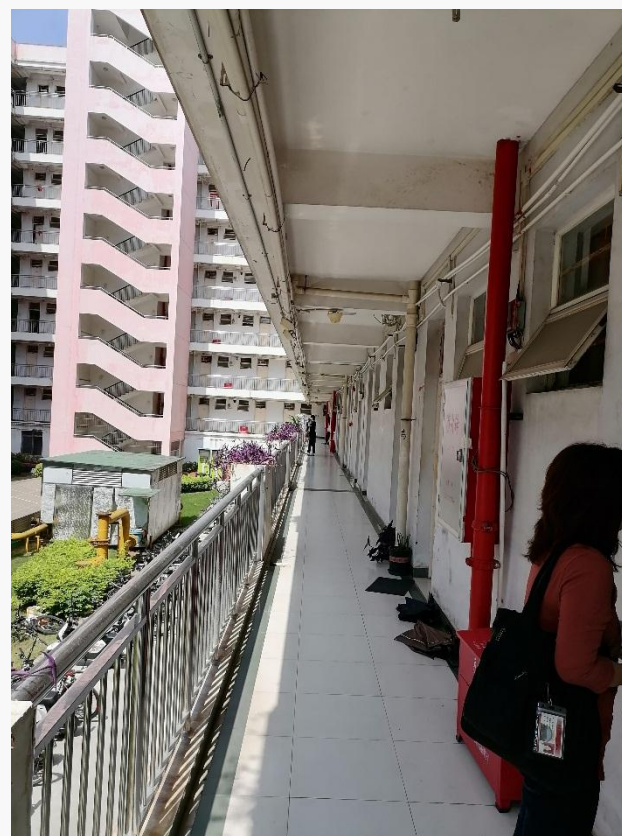
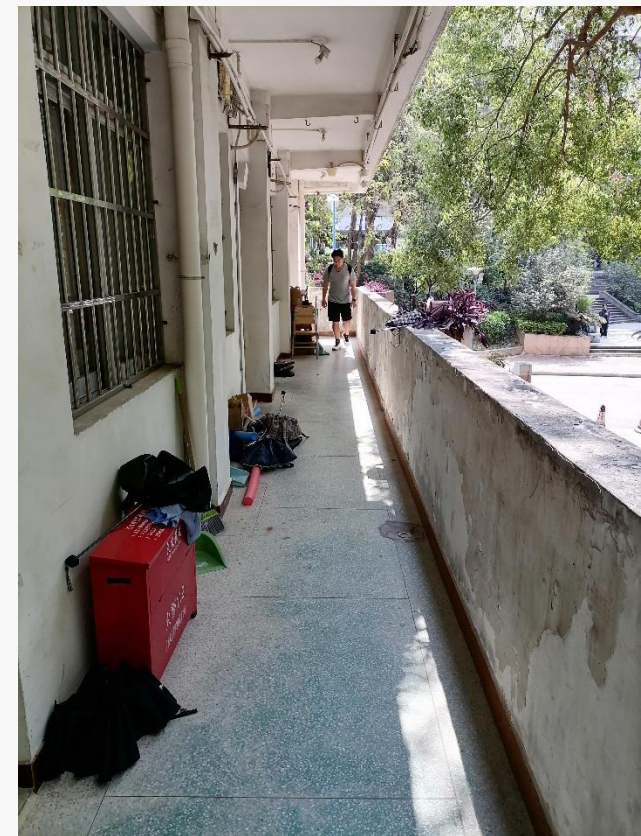
卫生间管道裸露，杂乱，室内如何整合设计？

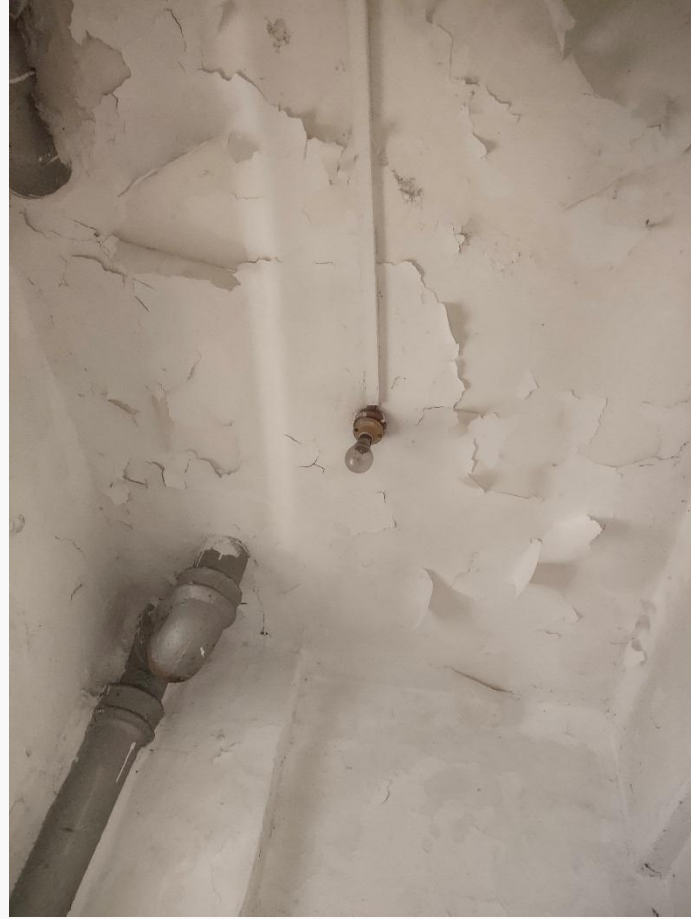
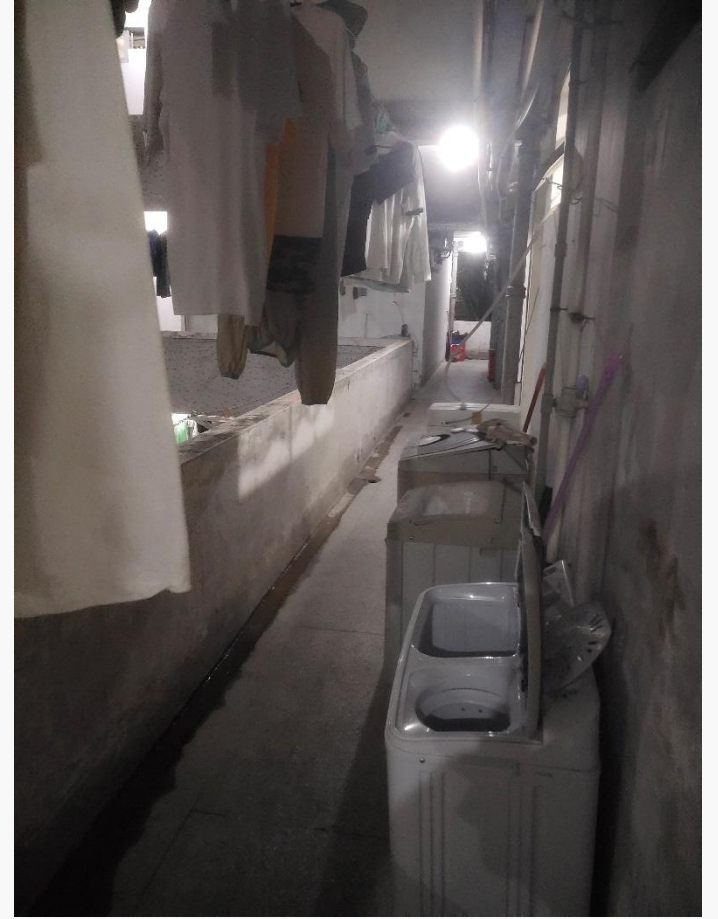
问题

管道电线外露，内部掉漆，70年代风格的建筑，宿舍没有独立阳台，洗衣粉晾衣服有无更好的解决方式？对洗衣机的摆放是否有更好的方法？
