部分学生宿舍内外环境现状初步调研

2021.04

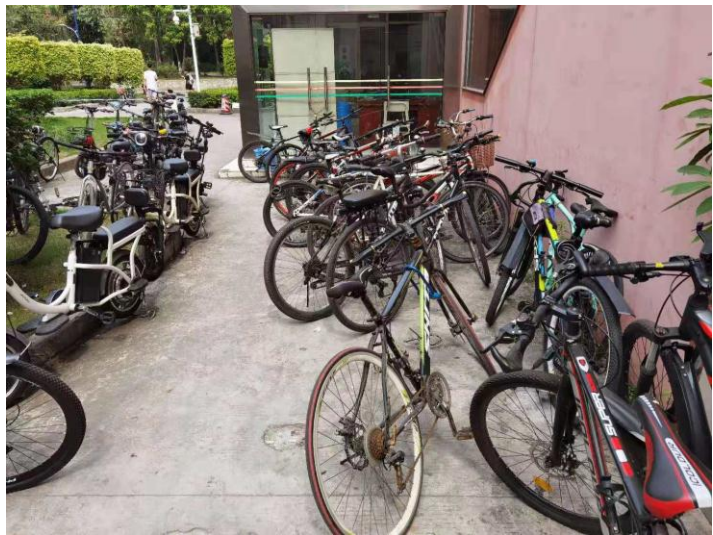
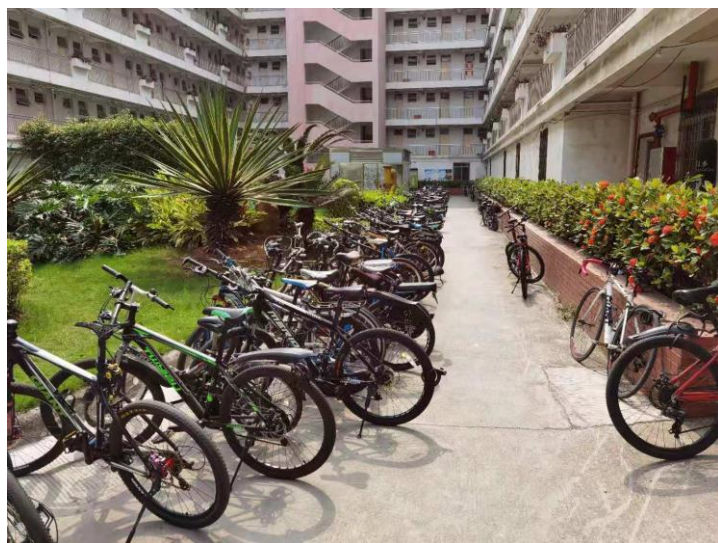
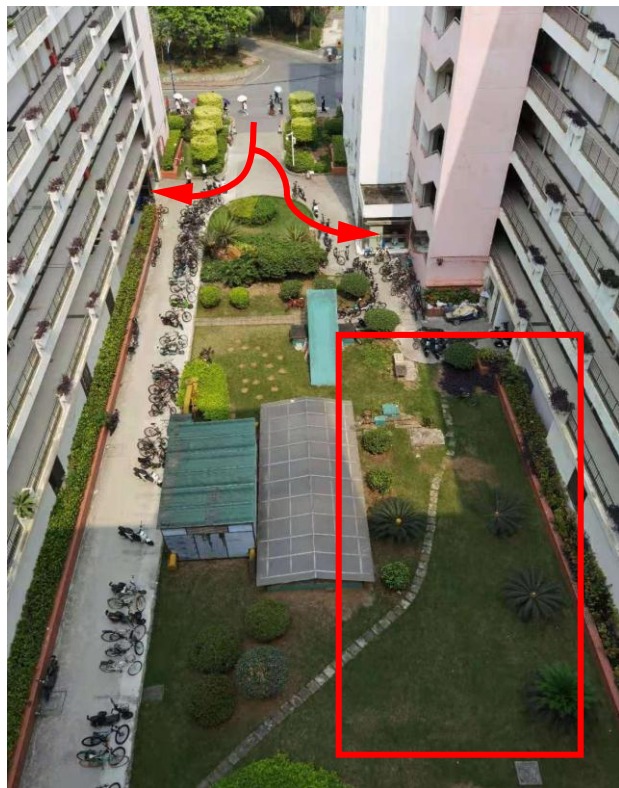
一、单车堆放问题

学生家庭条件改善，交通工具（如电动车、自行车）日益增多，且集中在入口位置，产生的“过道拥挤”问题。

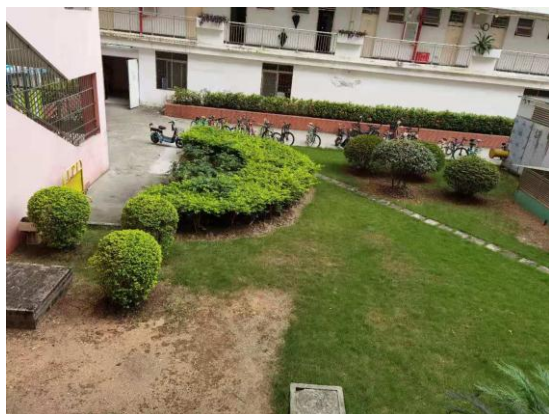
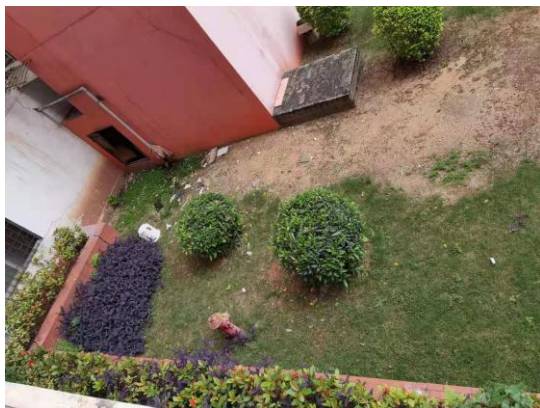
仓库（视频，点击播放）

学生动线局限，花圃（红框）基本无人流走动，仅仅起到绿化作用。
宿舍一楼为仓库，各种各样的物品堆积，楼道布满灰尘。

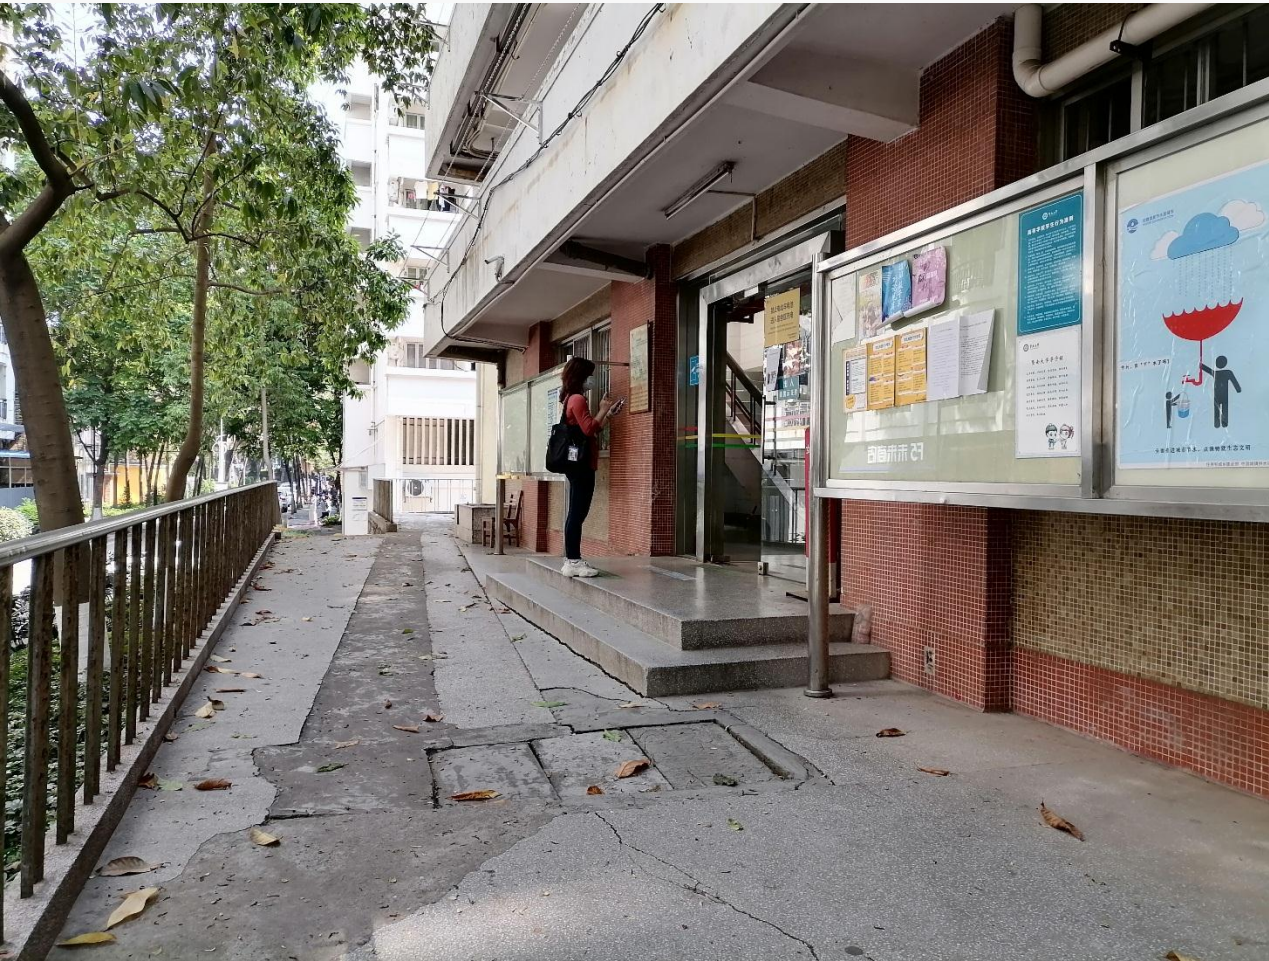
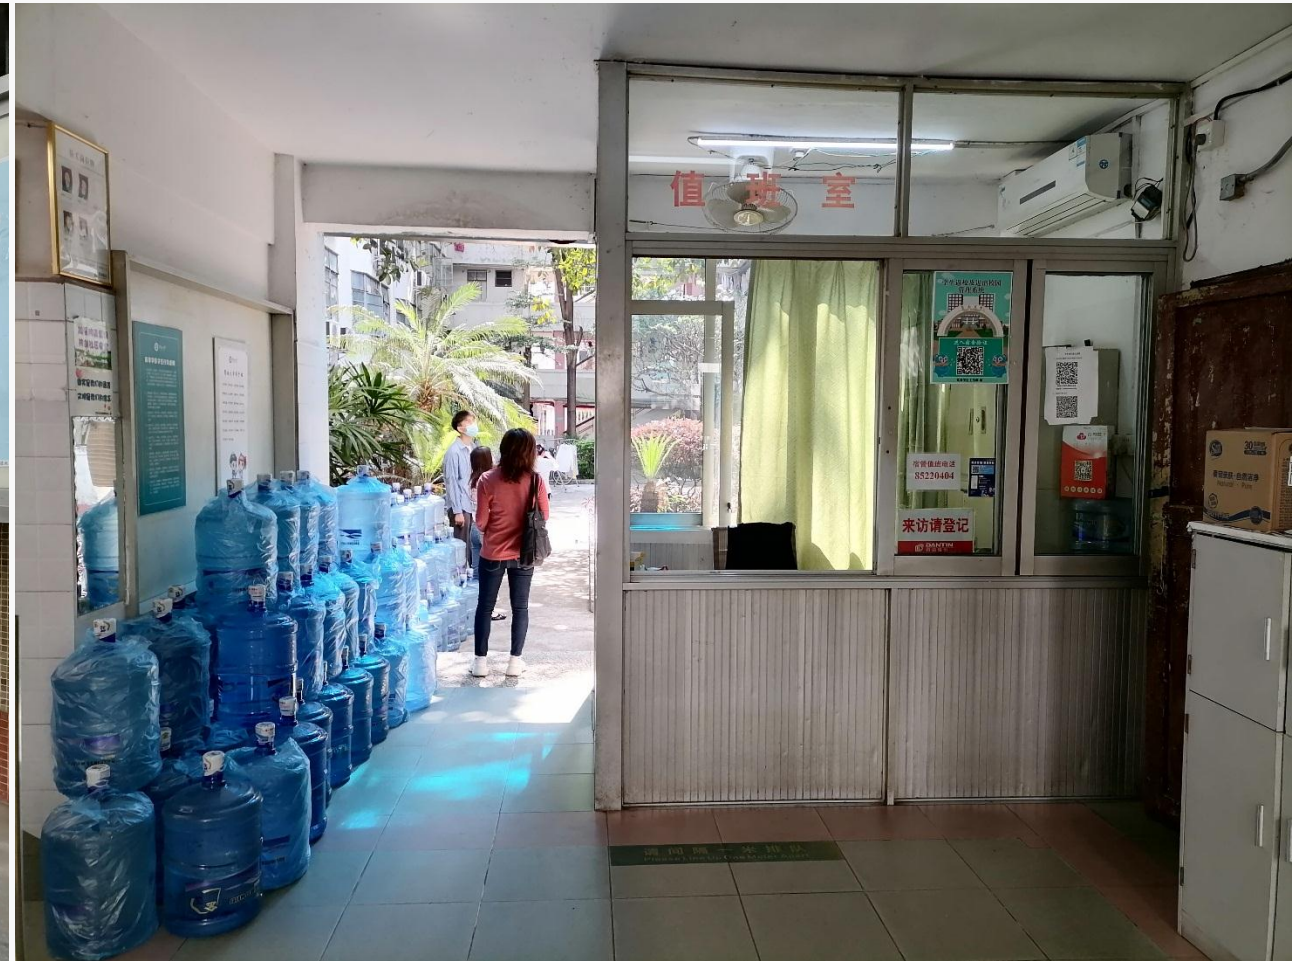
门厅（功能组织对当今生活需求考虑不足，室内设计艺术性不足，标识缺乏）

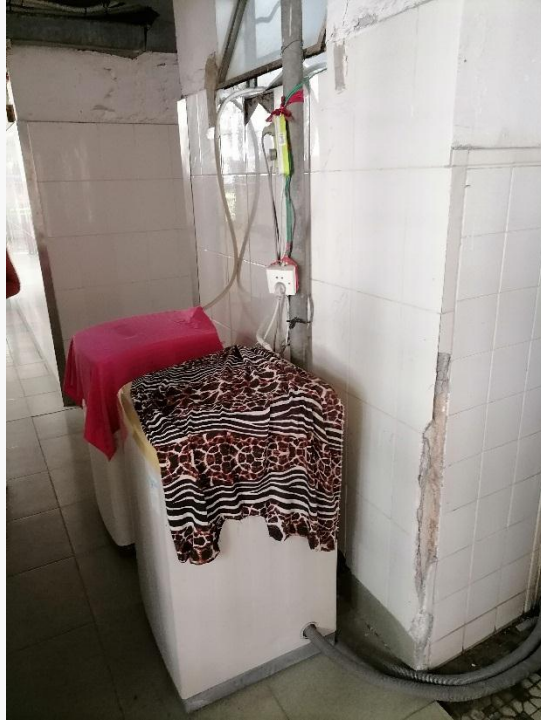
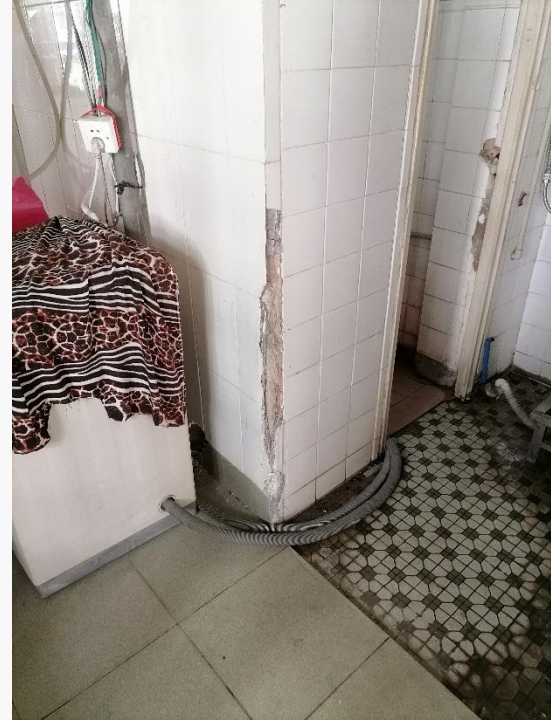
宿舍无电梯、没有独立阳台，内庭院景观杂乱，每个宿舍都在走廊放置洗衣机

对洗衣机的处理有没有更好的组织方式？

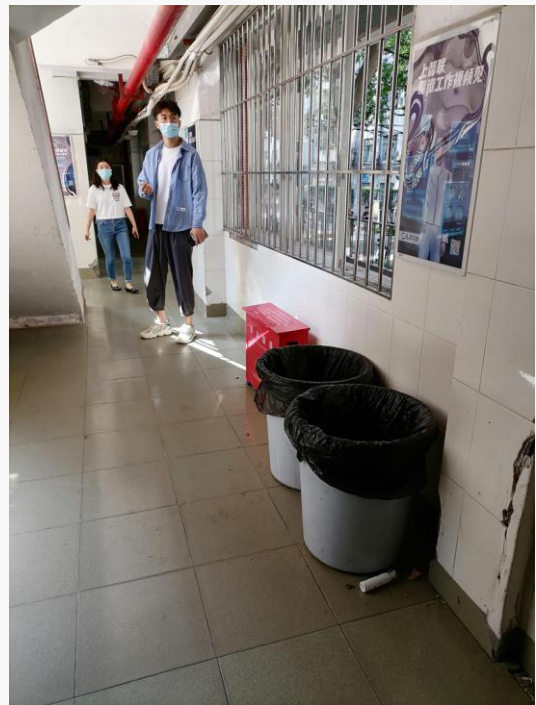
管线全部裸露，杂乱

对垃圾收集点位置缺乏考虑

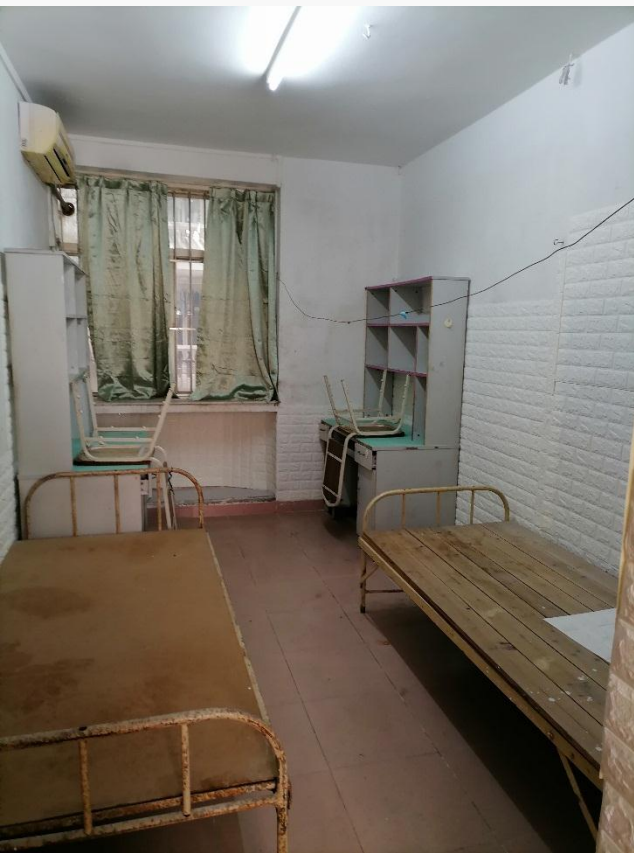
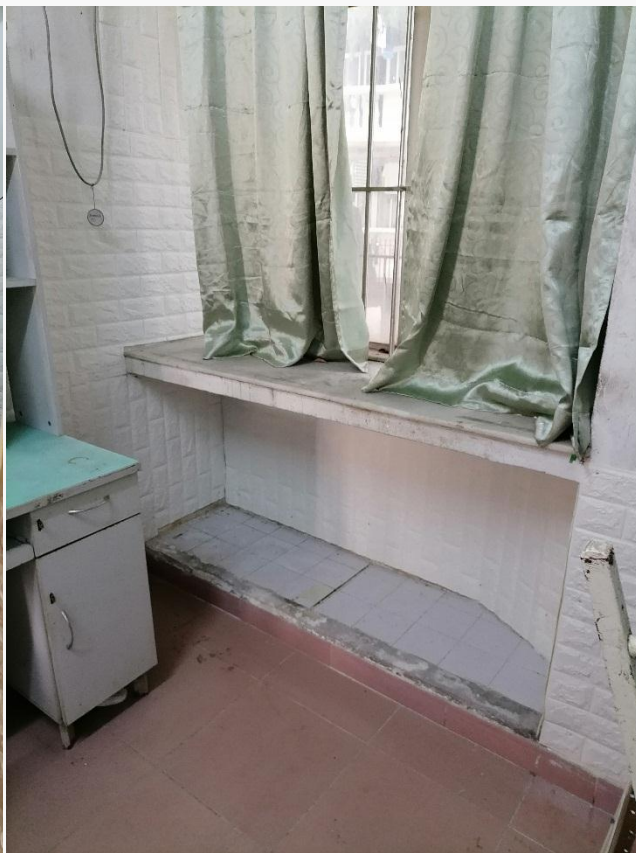
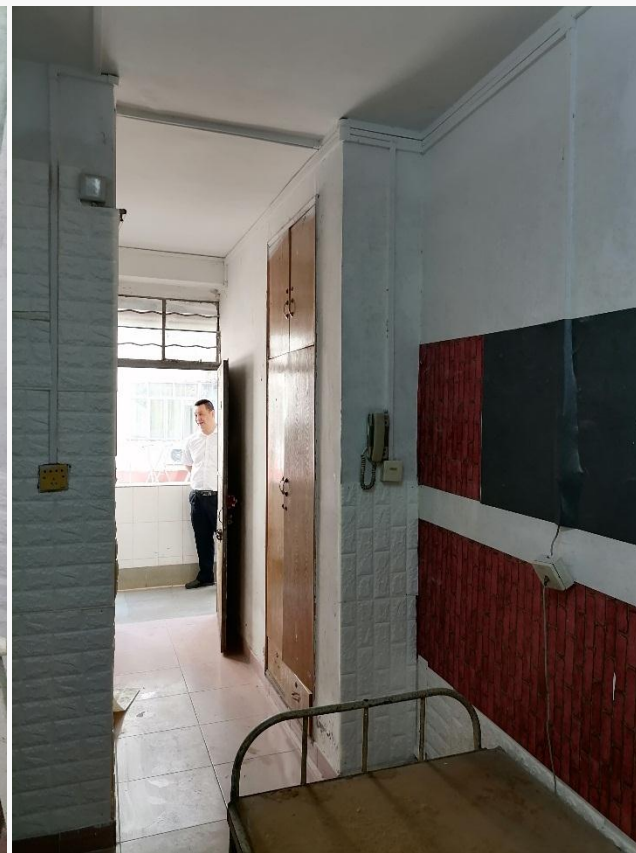
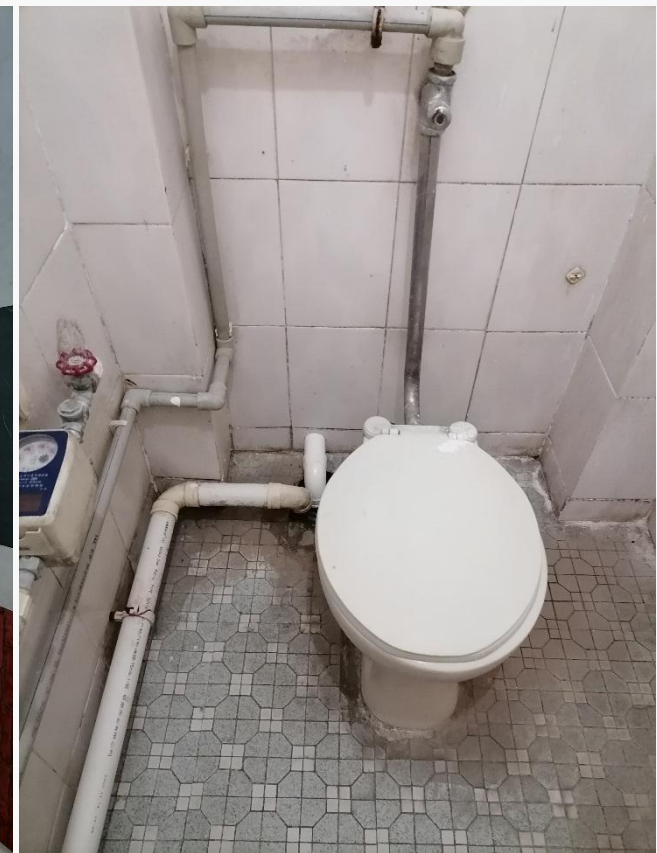
墙面斑驳，防水层破坏，引起家具受潮变形，如何加强防水？构造设计？

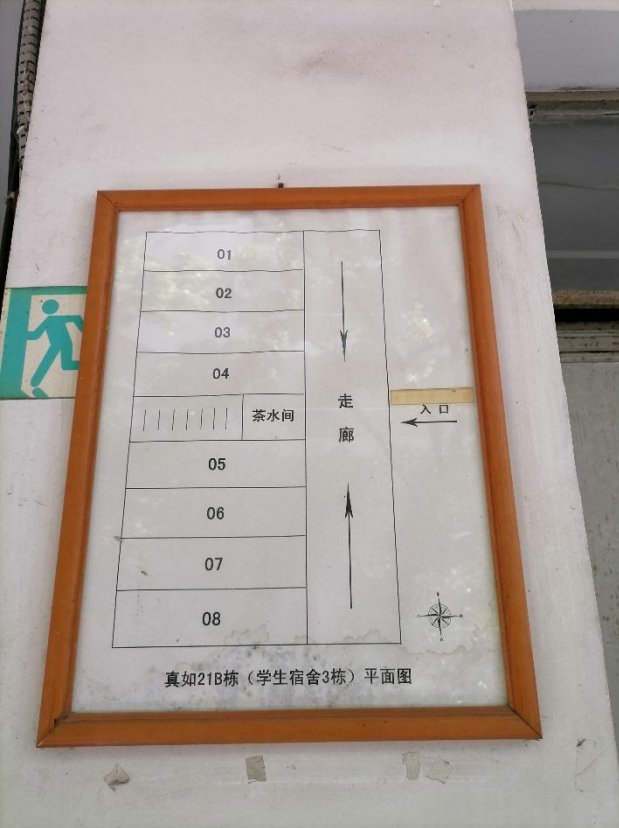
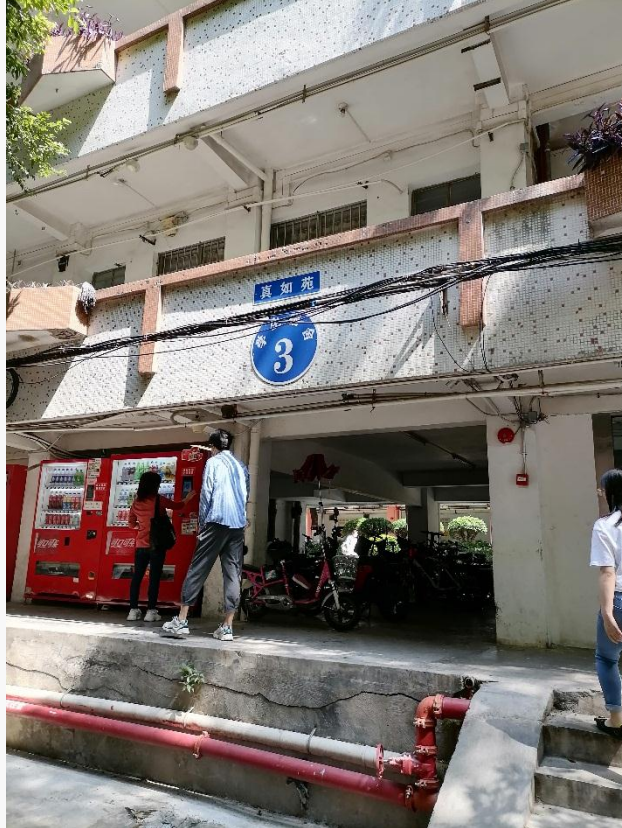
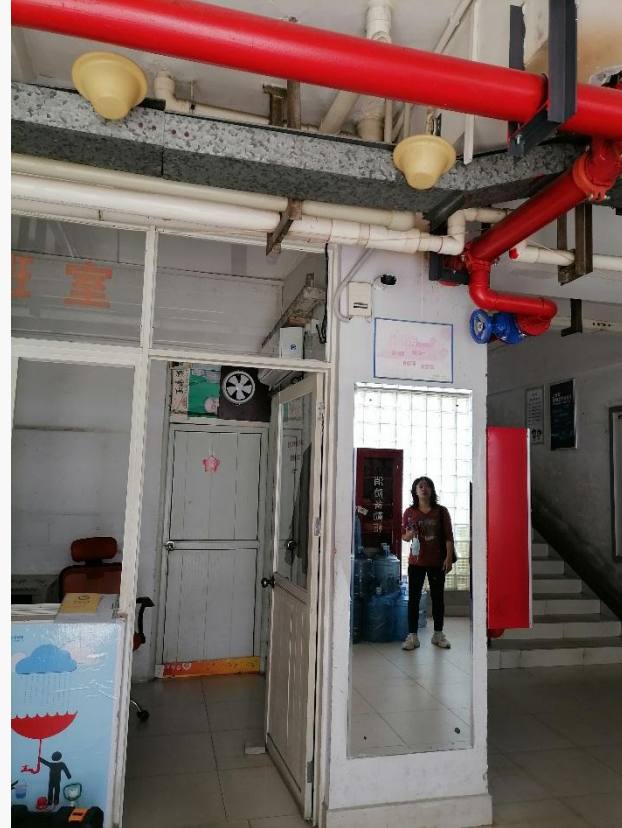
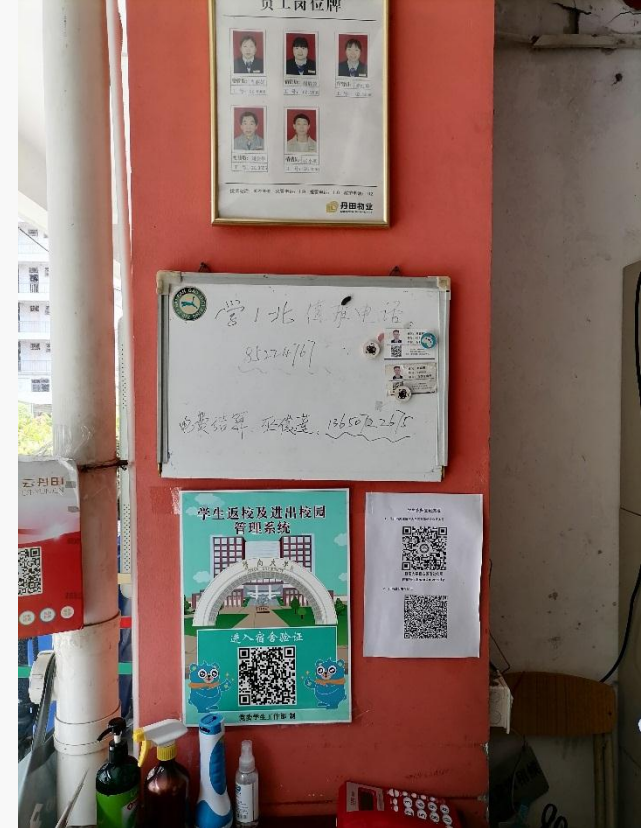
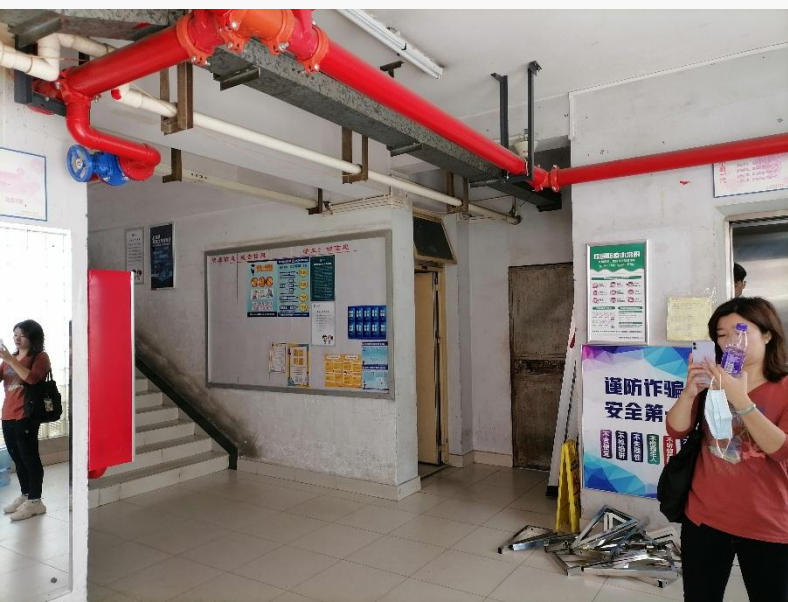
门厅 (功能组织对当今生活需求考虑不足, 管线裸露、室内设计艺术性不足, 标识缺乏)

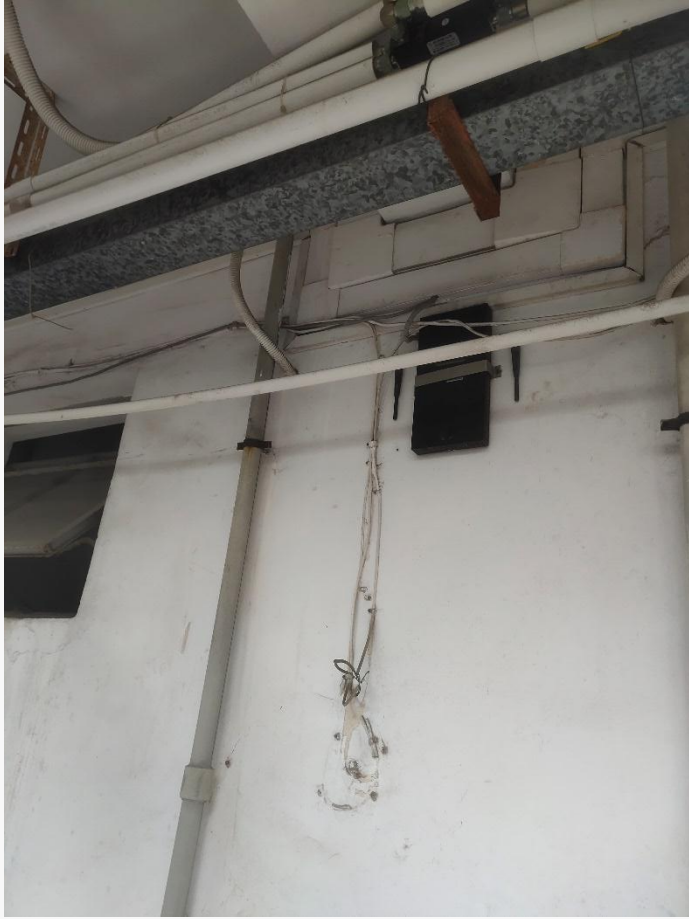
内部与外部环境

管道电线外露，内部掉漆，70年代风格的建筑，宿舍没有独立阳台，洗衣粉晾衣服有无更好的解决方式？对洗衣机的摆放是否有更好的方法？

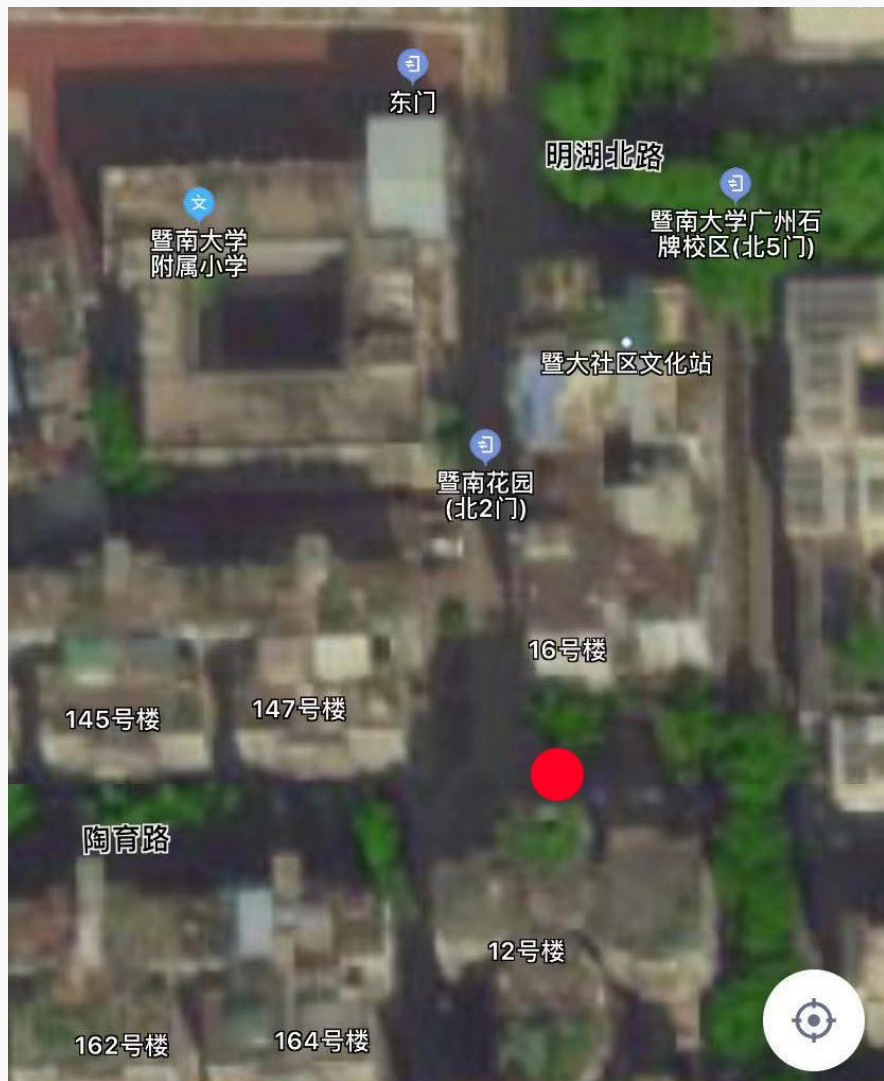
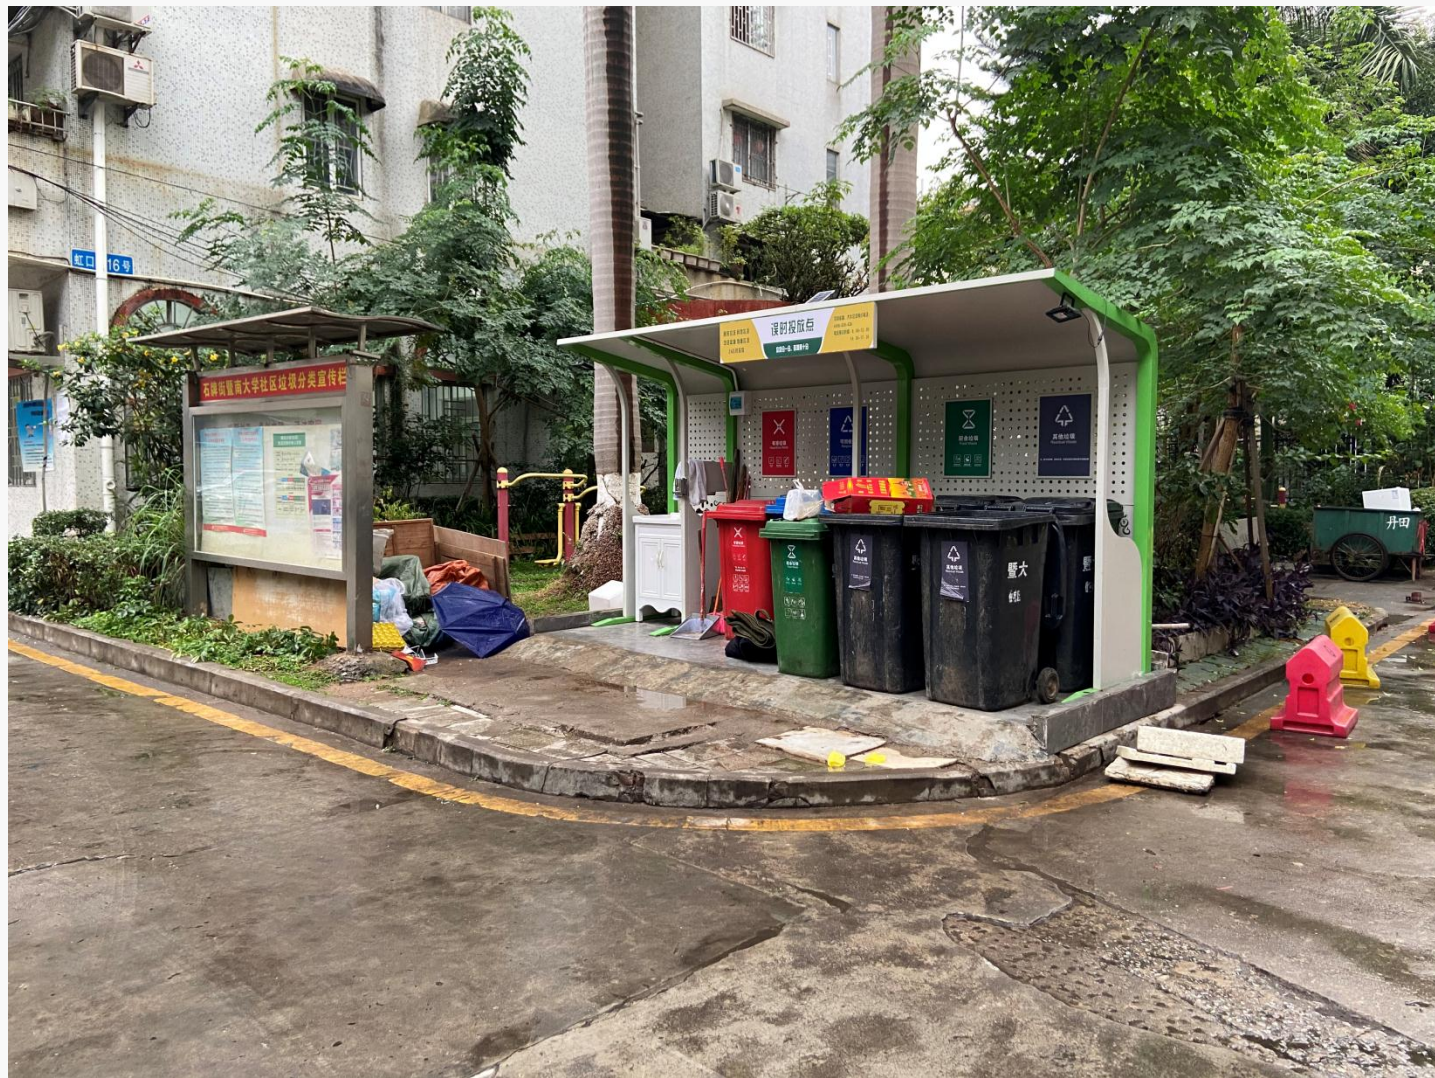
地点一： 位于暨大附小附近，在家属区的16号楼和12号楼之间，设置在一个休闲娱乐公园侧。

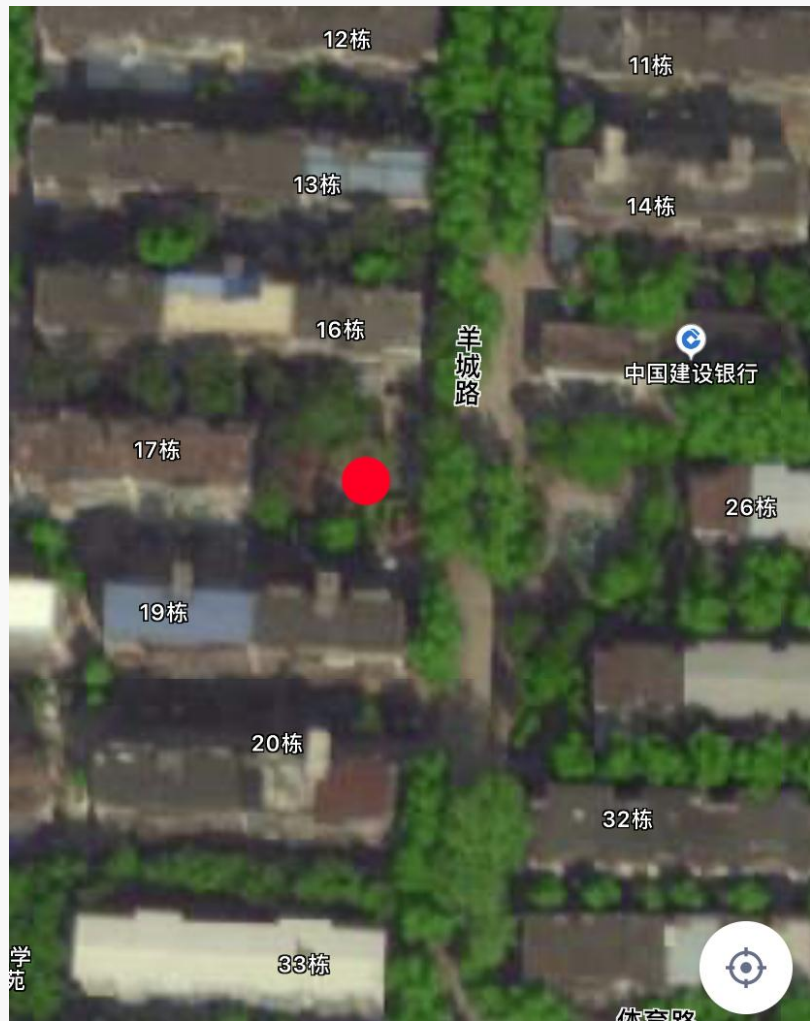
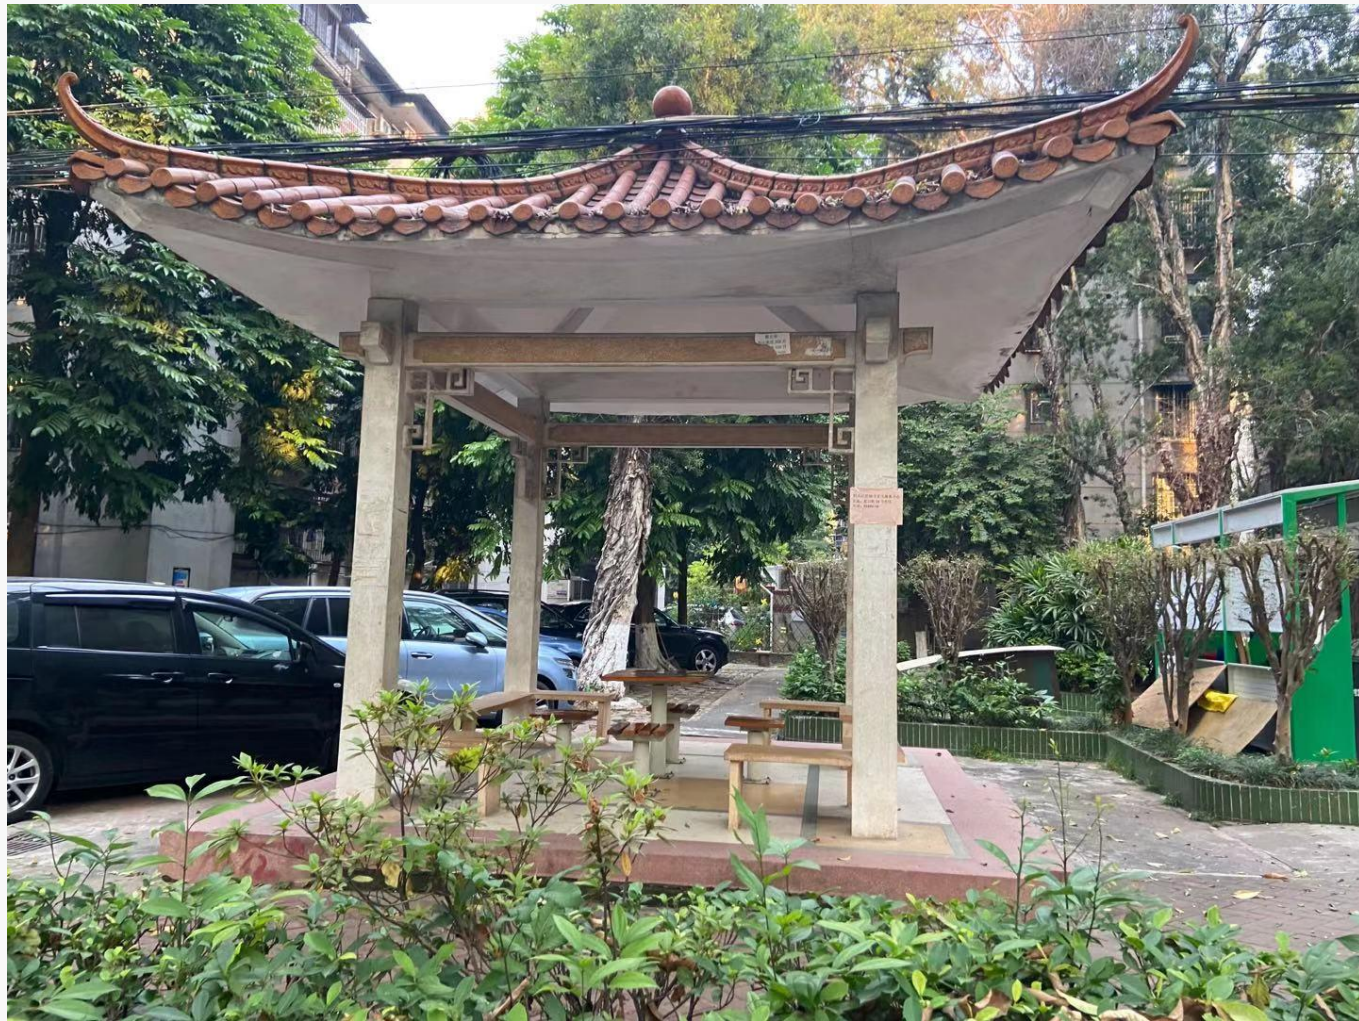
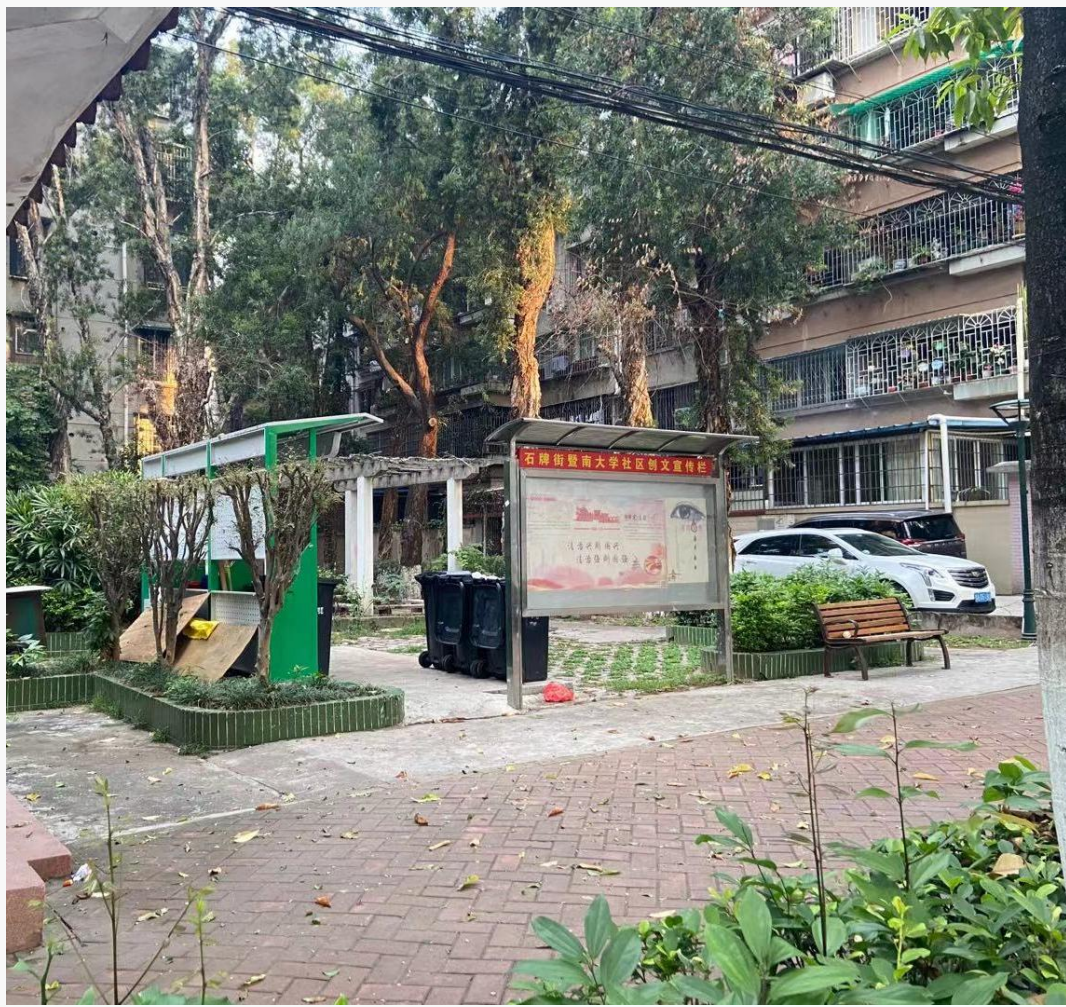
地点二： 位于羊城苑17栋、19栋和16栋围合的绿化小院子中。

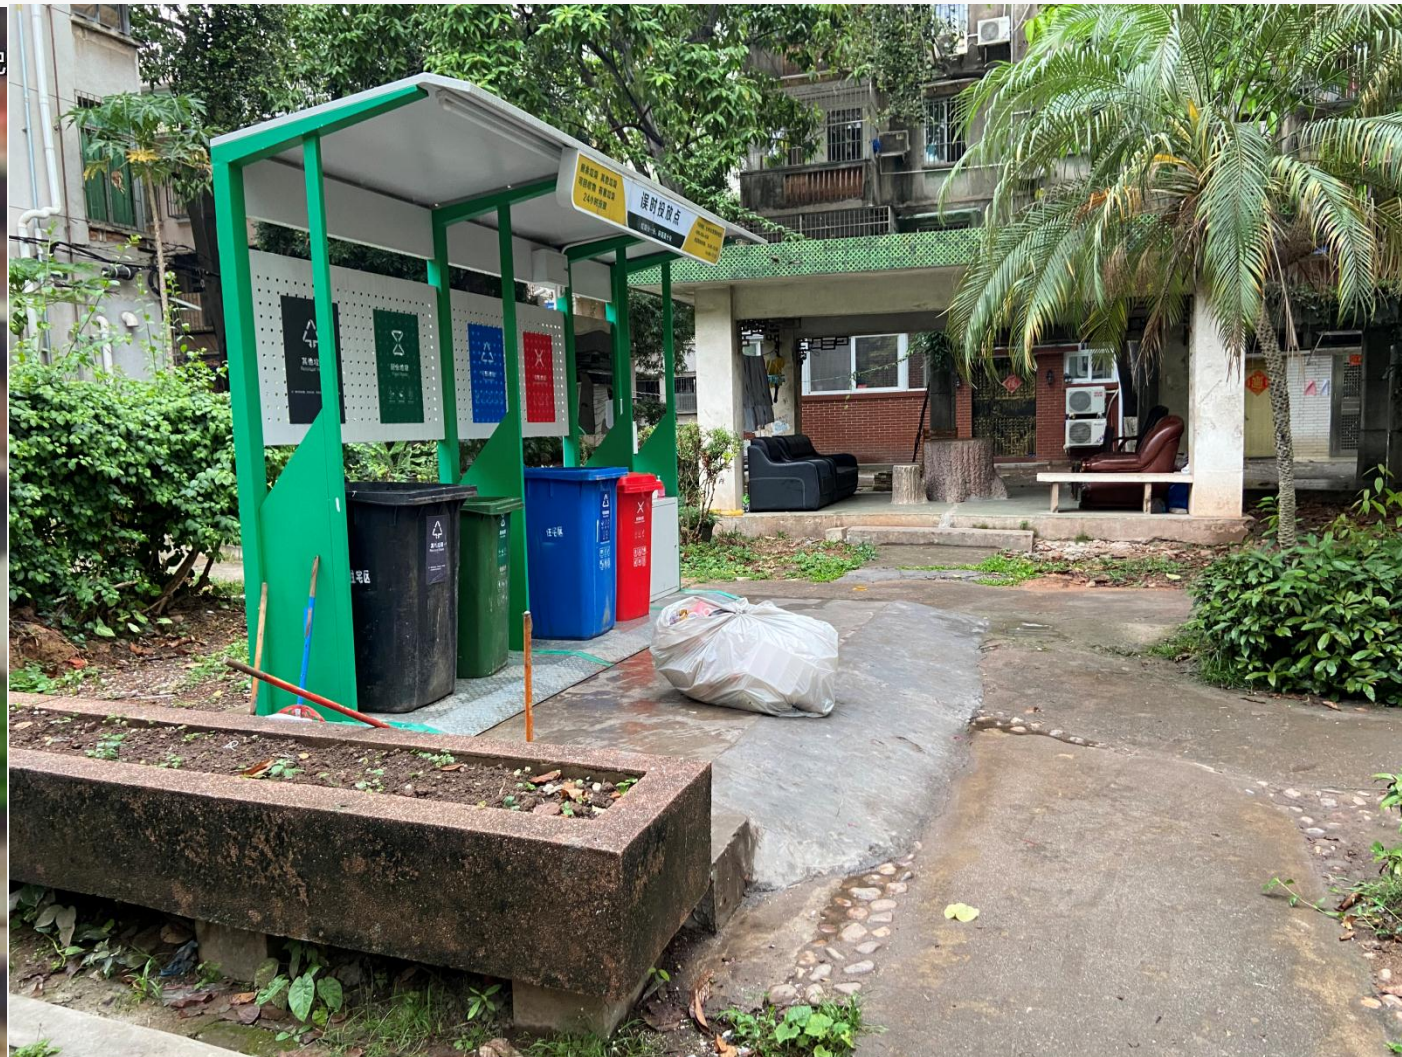
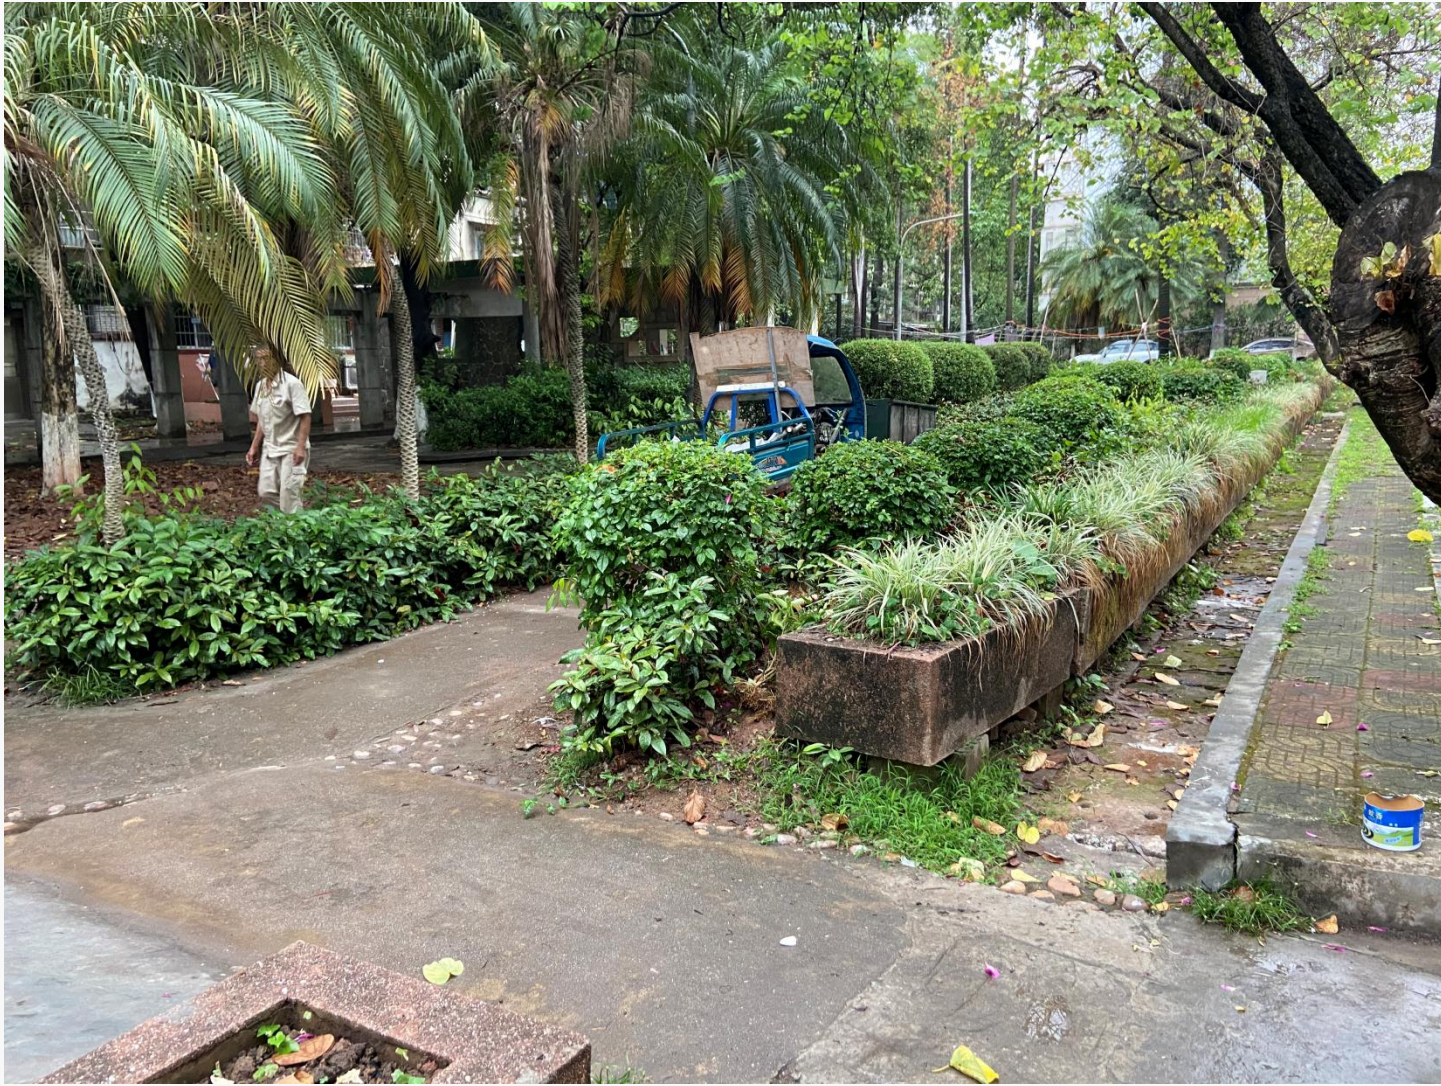
地点三：位于苏州苑3栋、12栋和4栋围合的绿化空间侧。
