部分学生宿舍内外环境现状初步调研

2021.04

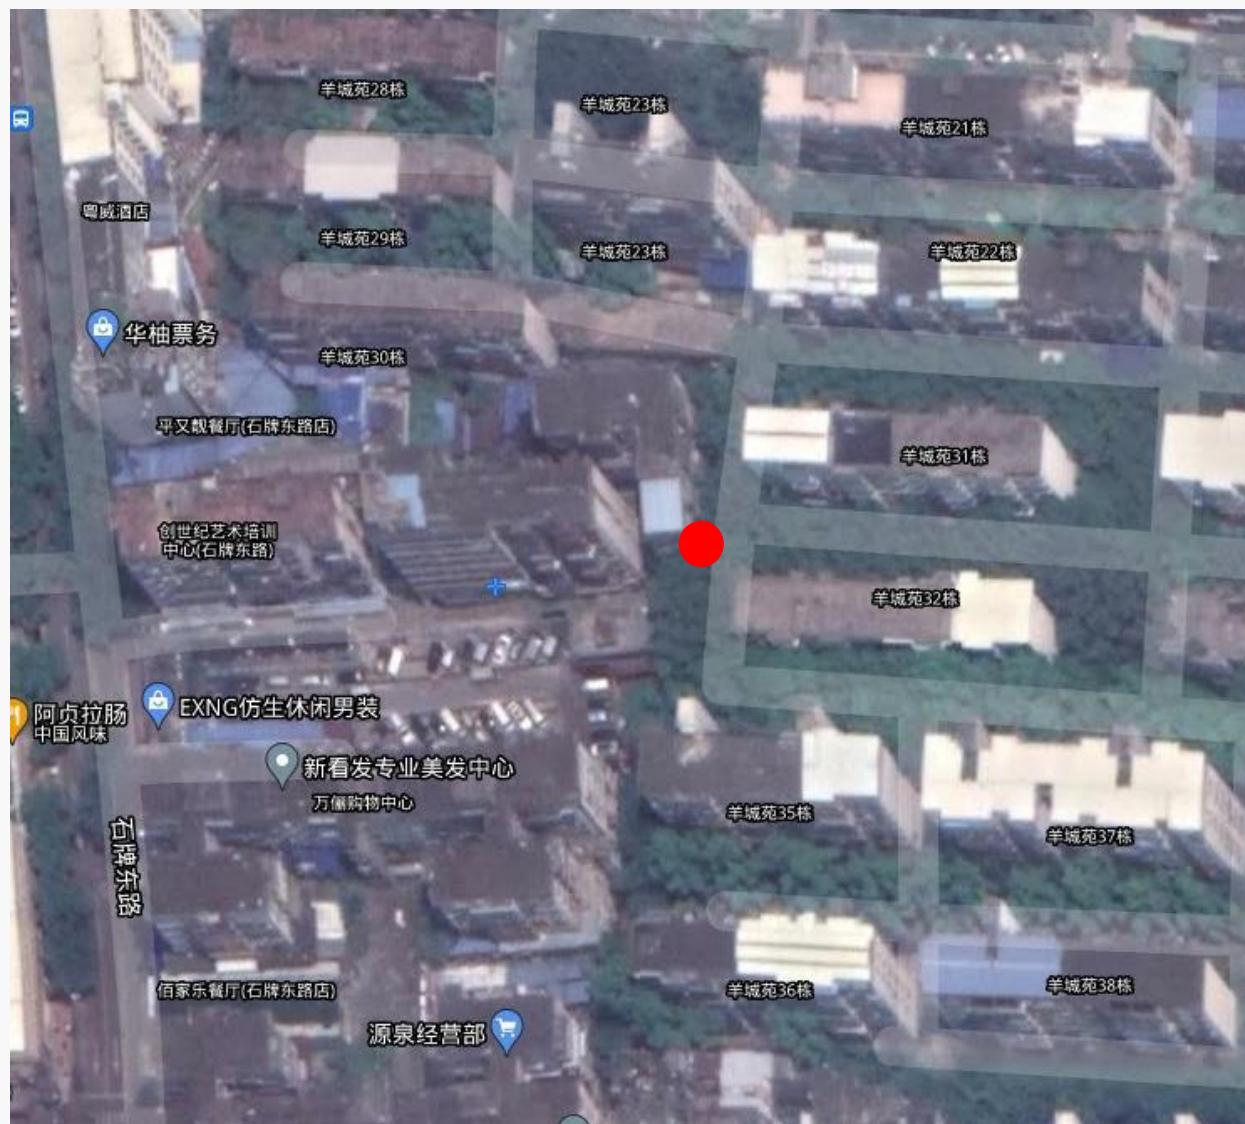
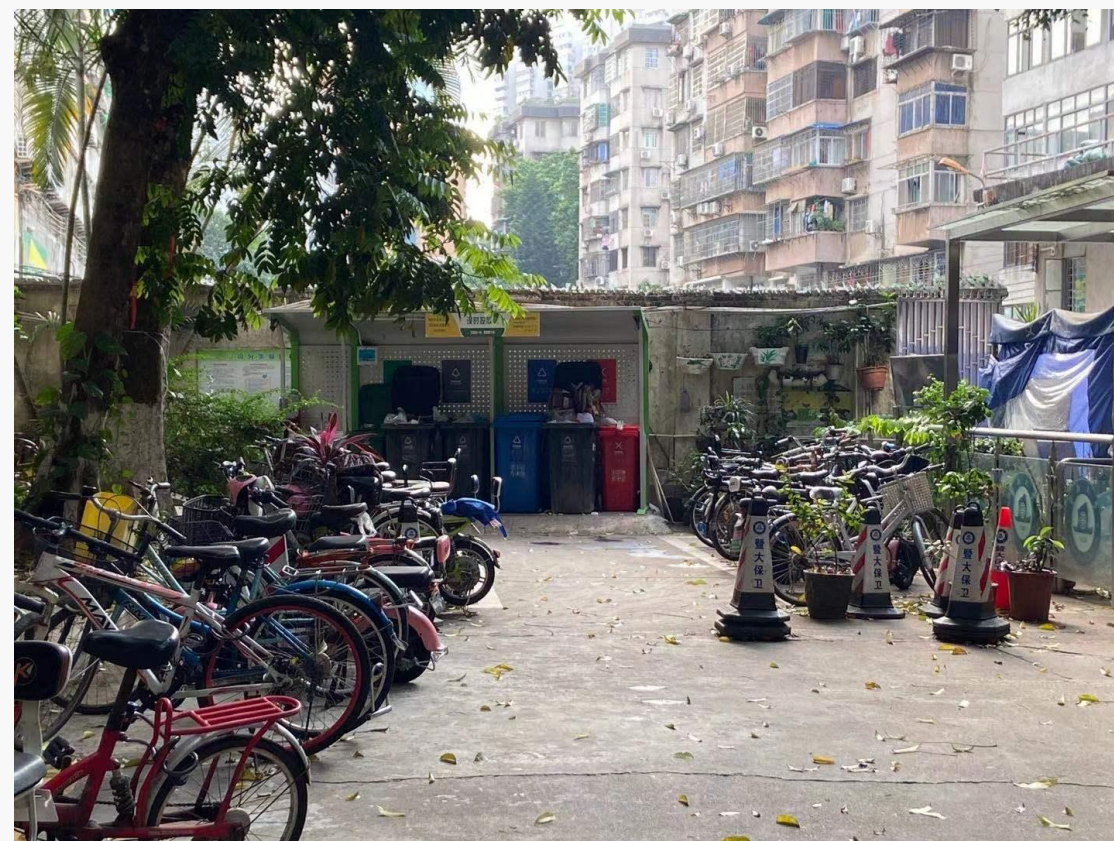
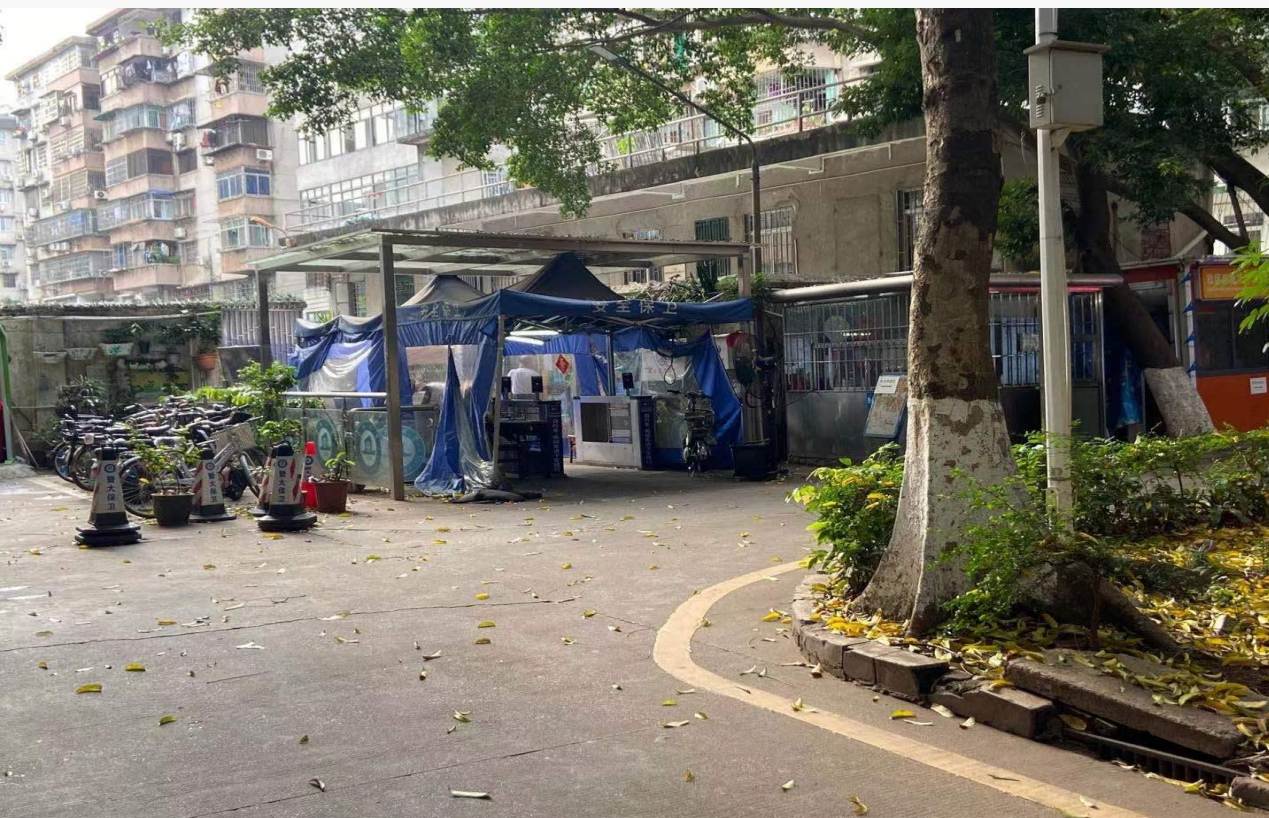
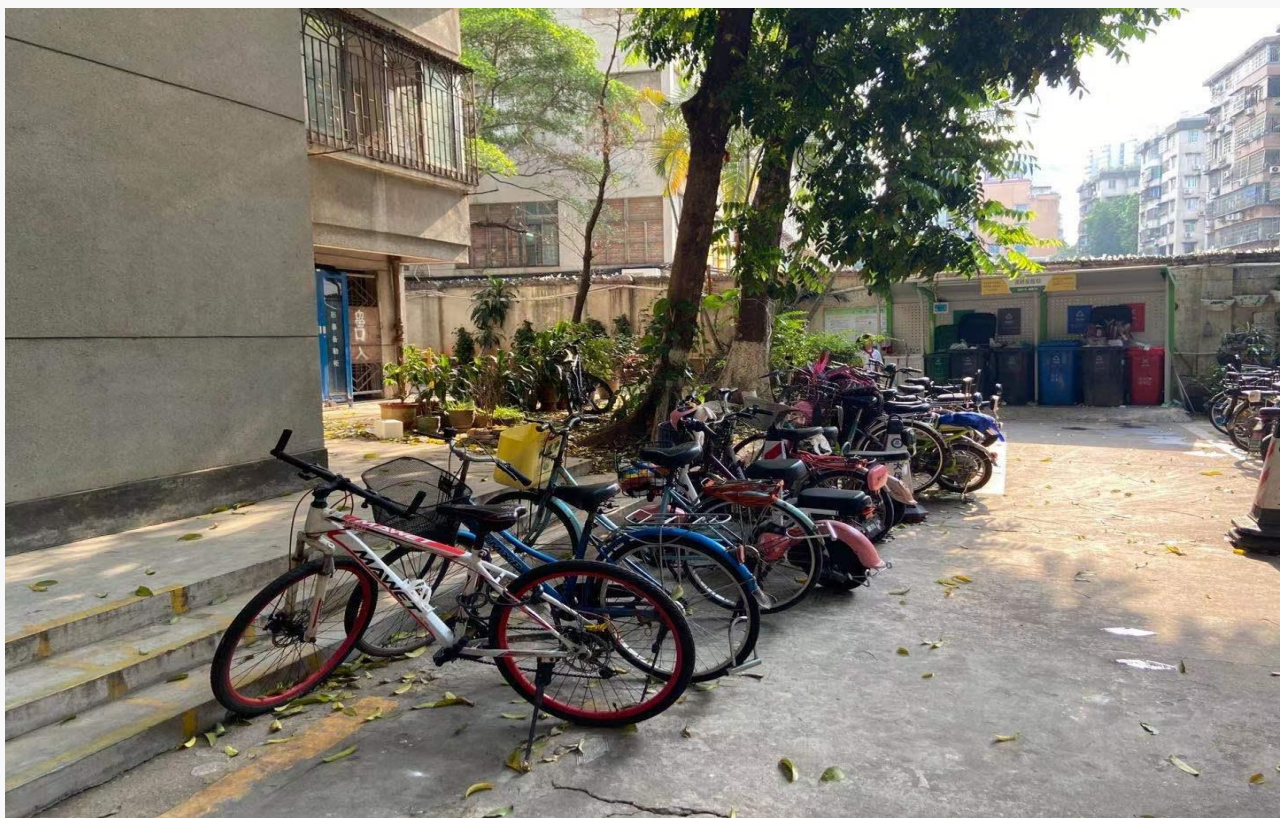
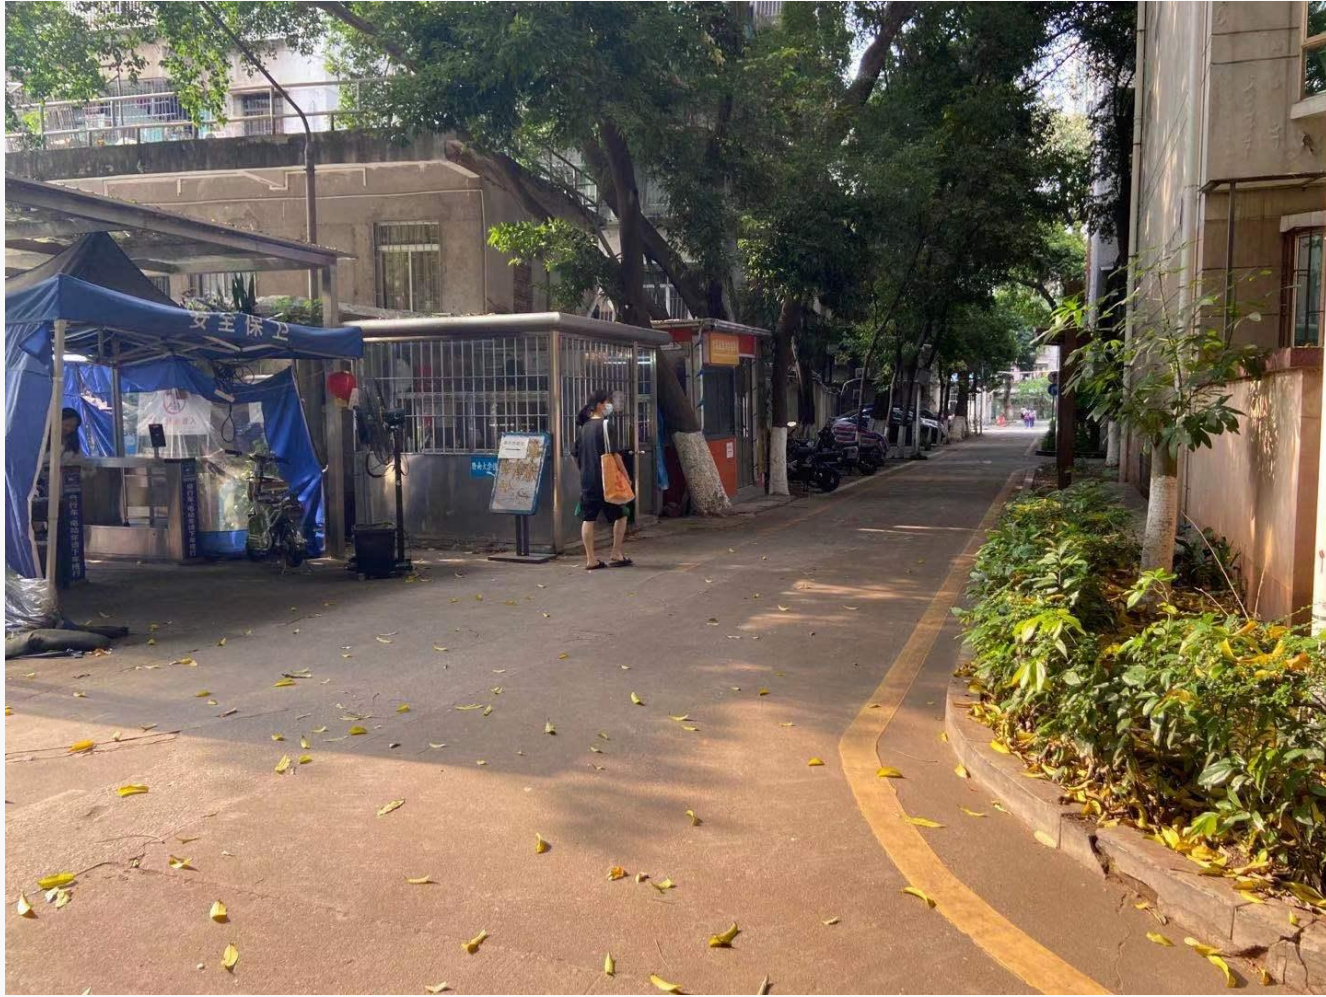
地点四：位于苏州苑31栋西侧通向石牌菜场校门附近。
